# 新庁舎建設工事の進捗状況について

## 工事写真

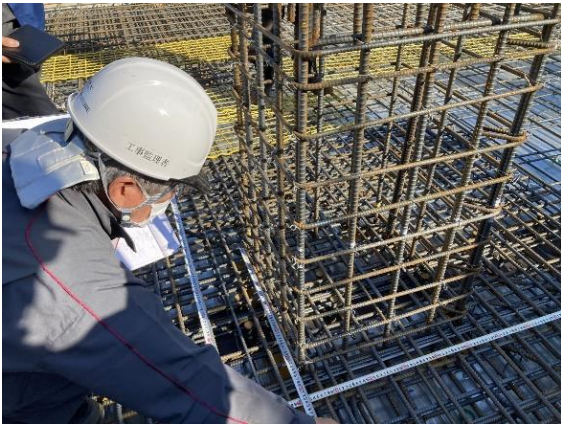
5階設備機器置場のコンクリート打設前の配筋検査の状況です。配筋種別やピッチ、かぶり厚さ、設置状況について確認しています。(10/20)

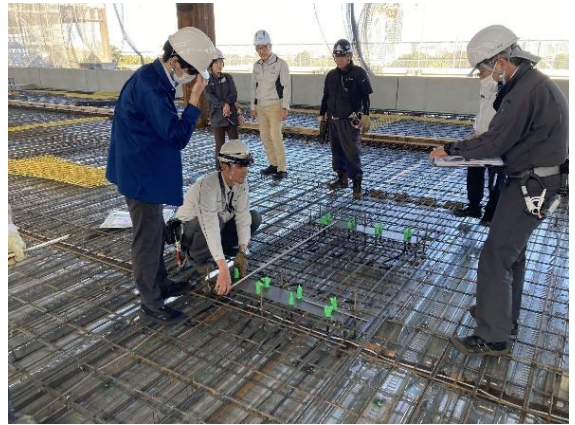
5階の議場手すりを固定するためのアンカーボルトの設置状況について確認しています。(10/20)

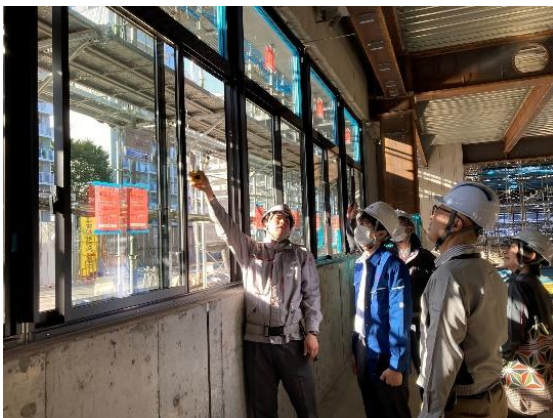
1階西側では、アルミサッシ及びガラス窓が順次取り付けられています。(10/20)

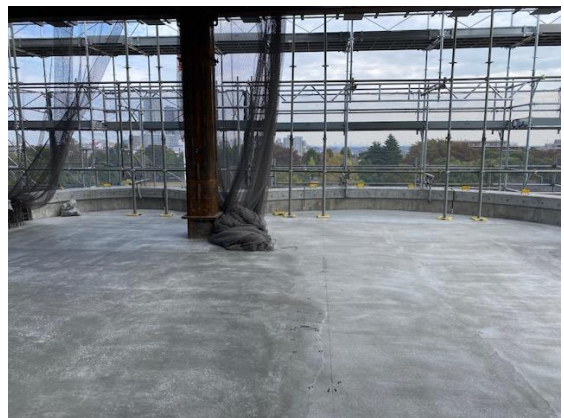
サイトPCヤードで製作されていたテラスが5階に設置されていました。(10/31)

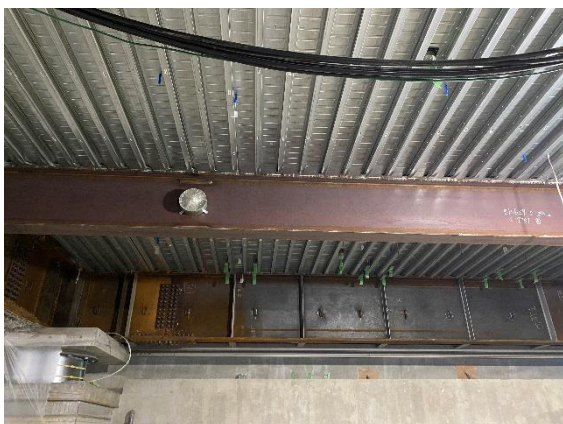
地下1階では、デッキ下及び鉄骨梁への耐火被覆の施工が行われています。写真は、耐火被覆が吹き付けられる前の状況です。(10/31)

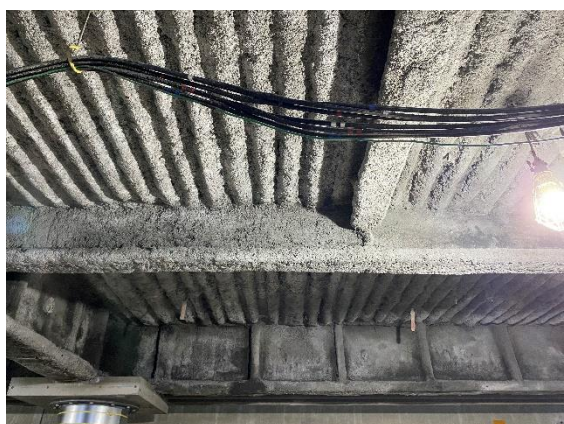
地下1階デッキ下及び鉄骨梁に耐火被覆が吹き付けられた後の状況です。(10/31)

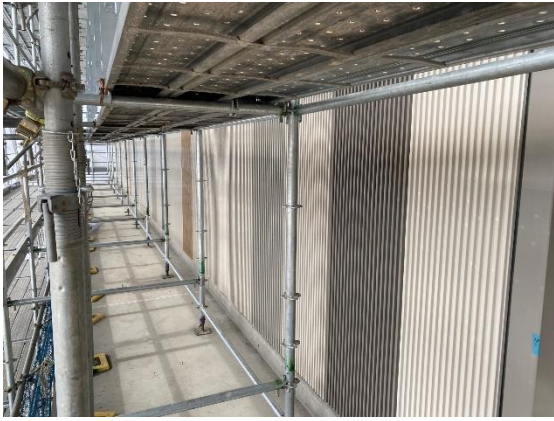
2階の外壁を外側から見た様子です。東山道武蔵路側はベージュ系のカラーリングとなっています。（10/31）

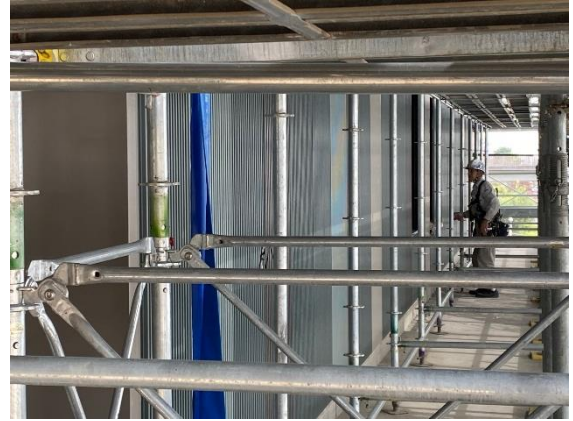
2階の外壁を外側から見た様子です。武蔵国分寺公園側はグリーン系のカラーリングとなっています。（10/31）

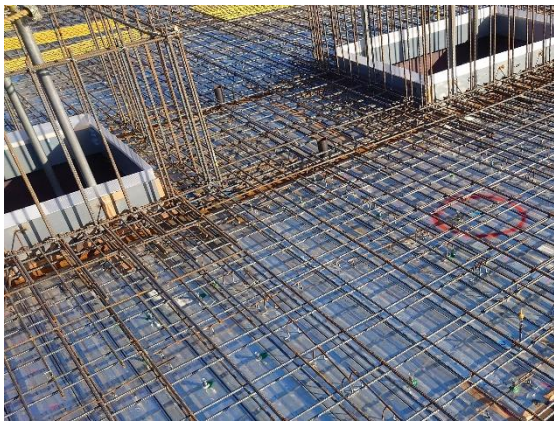
屋上床スラブの配筋は、構造図通り配筋されていることを確認しました。（11/8）

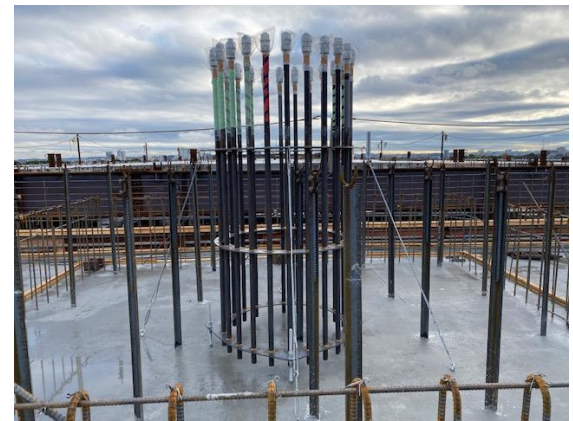
屋上に設置する防災行政無線鉄塔を固定するアンカーゲージが屋上床スラブに据え付けられました（11/17）

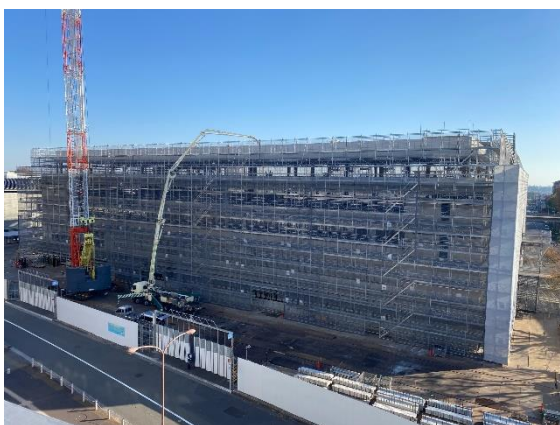
いずみプラザ屋上から現在の全景（11/24）

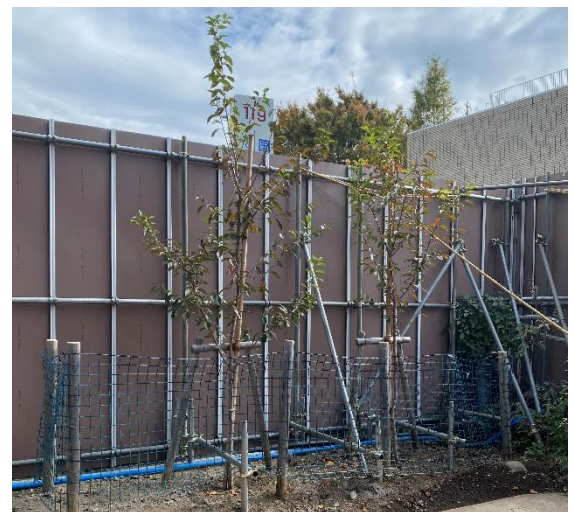
新庁舎建設地に仮植えした嘉代子桜は順調に成長しています。（10/31）
