# 新庁舎建設工事の進捗状況について

## 工事写真

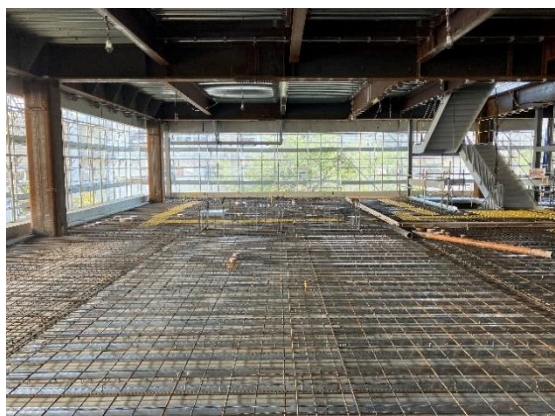
2階床スラブのコンクリート打設前の配筋の状況です。(9/12)

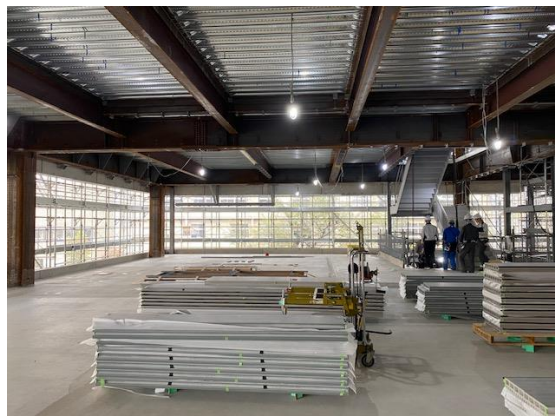
2階床スラブのコンクリート打設後の状況です。外壁などの資材が整理して置かれています。(10/4)

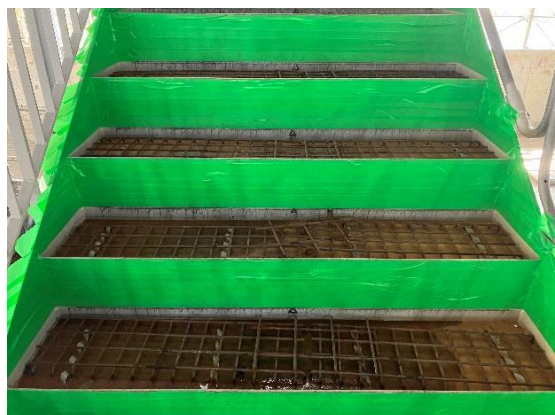
鉄骨階段の踏面部分のモルタル打設前の状況です。モルタル打設部分以外はしっかりと養生されていることを確認しました。(9/12)

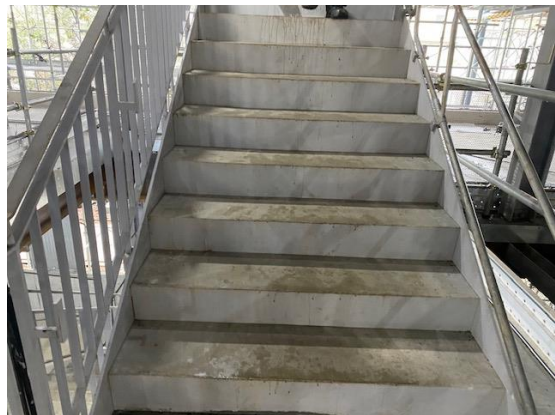
鉄骨階段の踏面部分のモルタル打設後の状況です。(10/4)

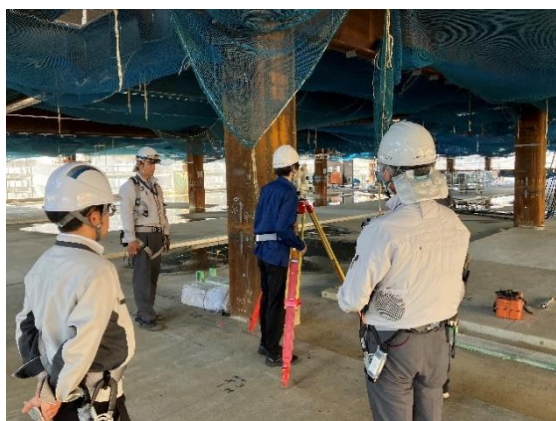
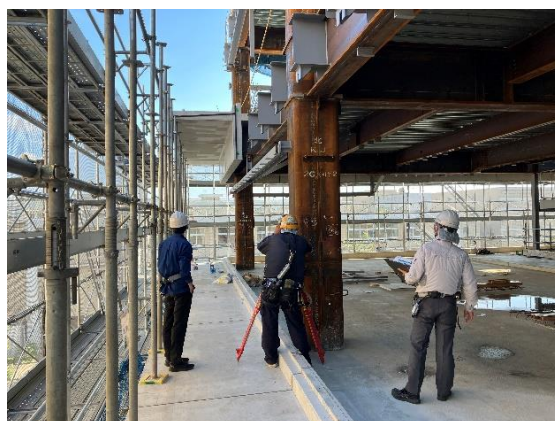
2節建方のボルト本締めおよび梁溶接完了部の鉄骨柱の建入精度を確認しました。写真は、施工された柱の倒れが管理許容差内であることを、3階部分で確認している様子です。(9/12)

同左 (9/12)

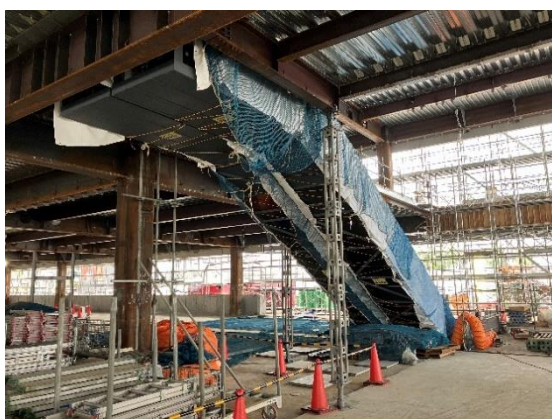
1・2階をつなぐエスカレータートラスが設置され、雨・埃に対する養生が実施されていることを確認しました。(9/12)

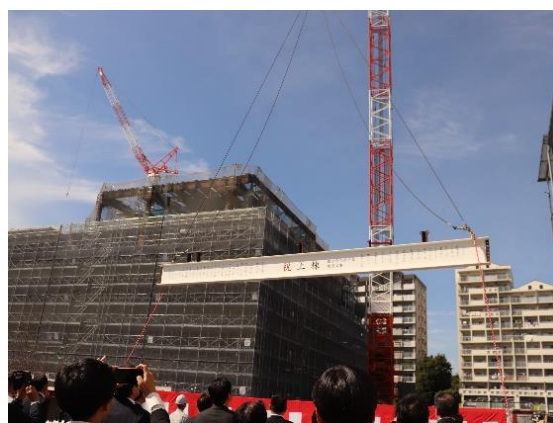
3節の鉄骨も組み上がり、上棟式を執り行いました。(10/3)

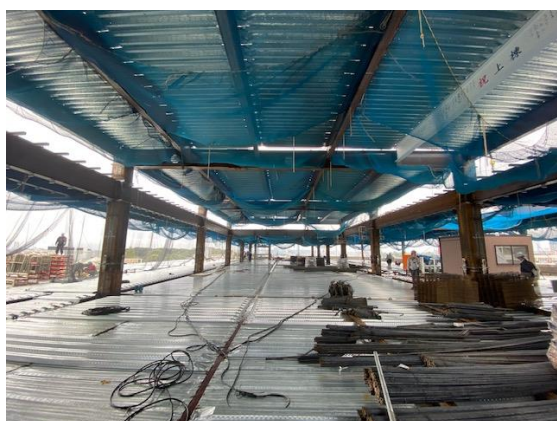
5階議場の様子です。上棟梁は議場屋根部分に設置されています。(10/4)

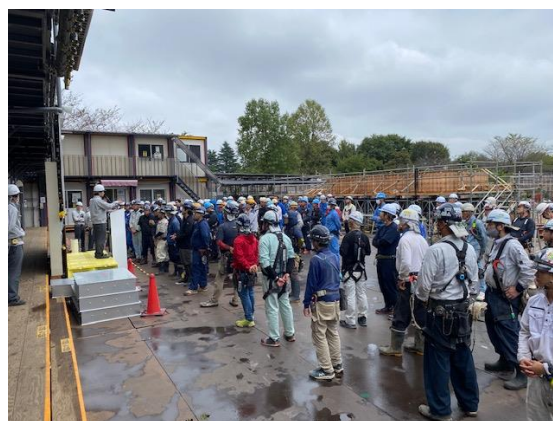
現場で火災が発生した想定で、抜き打ちの避難訓練を実施していました。作業中の全職員・職人が集合し、点呼を取っている様子です。(10/4)

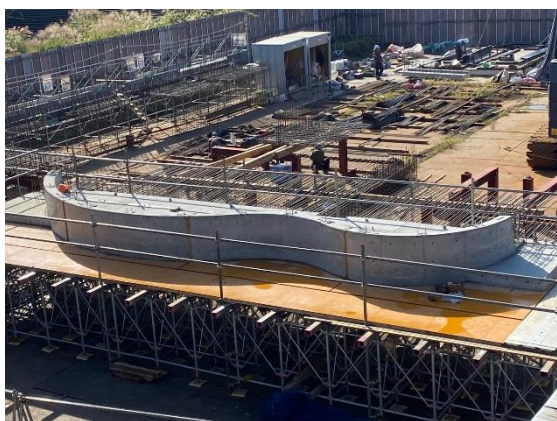
サイトPCヤードでは、5階フロアのテラスが製作されています。(10/13)

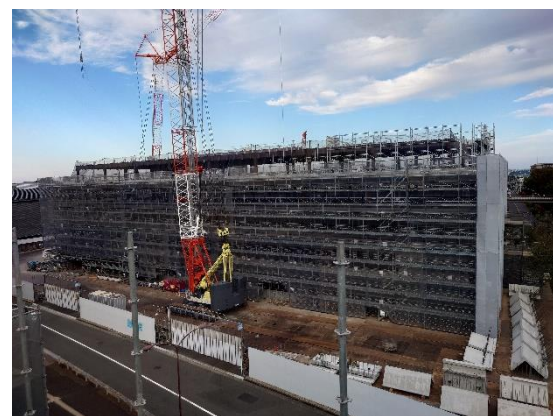
いずみプラザ屋上から現在の全景(10/20)
