新庁舎建設工事の進捗状況について

工事写真

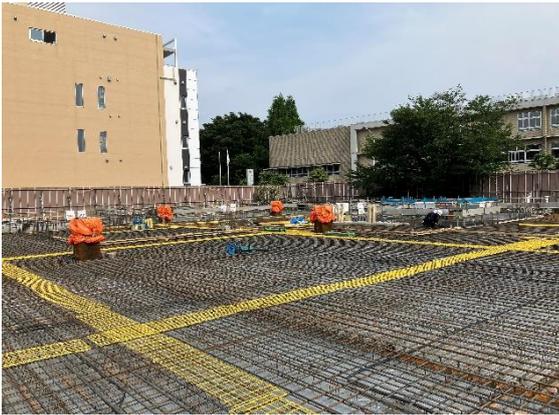
スラブ配筋上には作業通路としてメッシュロードが一定間隔で整備されており,安全面・品質面でも良好な環境が整備されていることを確認しました。(6/26)

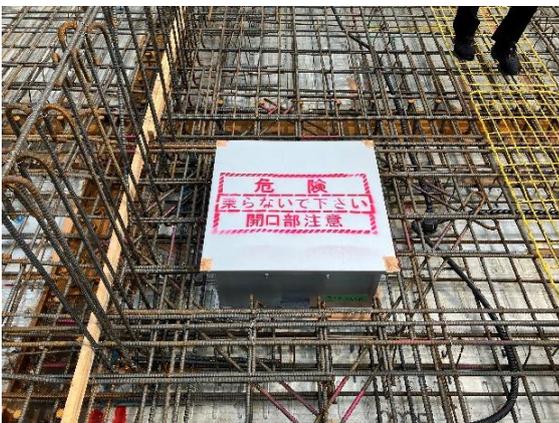
設備開口の開口補強筋も適切に施工されていることを確認しました。「開口部注意」との表示も適切に行われています。(6/26)

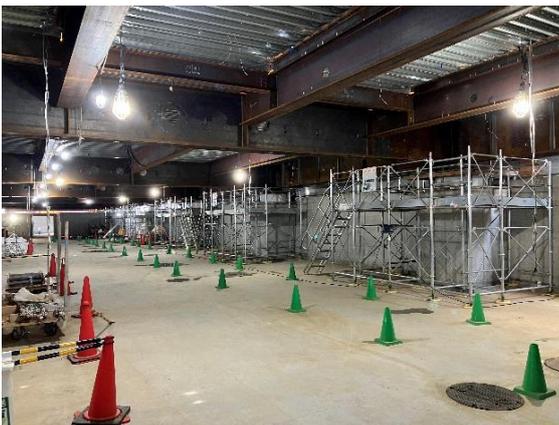
地下1階は不要資材が撤去され、安全通路および仮設照明が整備され、良好な環境が整備されていることを確認しました。(6/26)

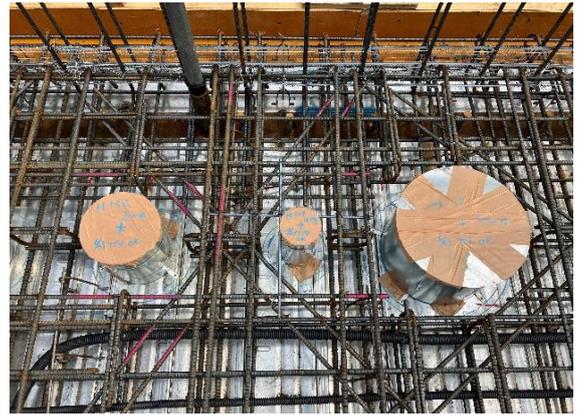
設備スリーブの開口補強筋が適切に施工されていることを確認しました。開口補強筋がピンク色で「見える化」されています。(6/26)

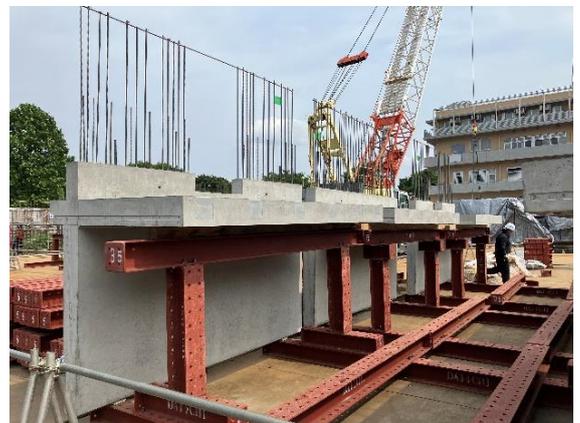
現場打ち庇PC部材の製作が行われています。型枠脱型後の表面も綺麗な状態であることを確認しました。庇PC部材を設置する仮設架台も整備され、適切に管理されています。(6/26)
