# 旧本多家住宅長屋門

## 保存修理工事 上棟式

工事件名：おたかの道湧水園内歴史的建造物保存修理工事

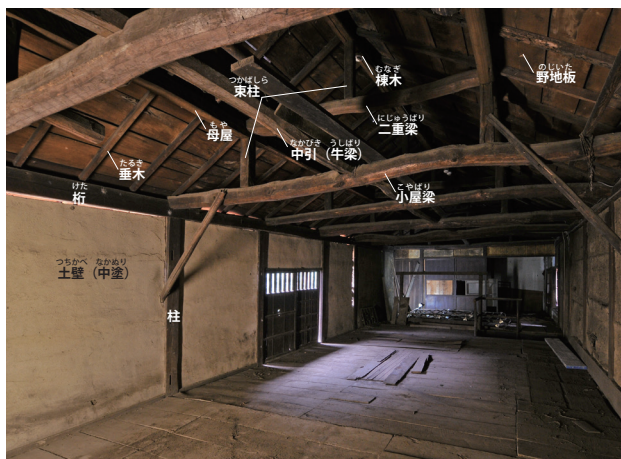
例えば、1階東側の現況は四畳半と六畳の和室2間があり、その北側にコンクリートのタタキ、和室の南から東にかけては縁側が取り付け、さらに建物の鬼門(北東隅)には便所が設けられていますが、絵図では和室は六畳2間が並列し、中央の通路に沿って板の間・式臺・二畳の和室があります。また、2階に上る階段も現況では通路際にありますが、絵図では建物の北側に描かれています。一見両者は似ているようで、実際は注文書通りの建物にはなっていません。特に、屋根は大きく構造が異なっているようで、御注文書には「<sup>さす</sup>杈首松丸太式間」という記載があります。この「杈首」とは、白川郷の合掌造りの民家のように、勾配が急な茅葺屋根を指しますが、現況の屋根は「<sup>わごや</sup>和小屋」といって、<sup>はり</sup>梁の上に<sup>つかばしら</sup>束柱を立てて棟木を支える、勾配の緩やかな屋根でした(③図)。これらのことから、建築後約170年近くもの過程で、後世に建物の各所を修繕し、大きく改変しているのだろうと解体工事前は予測をしていました。

解体前の小屋組 西から撮影

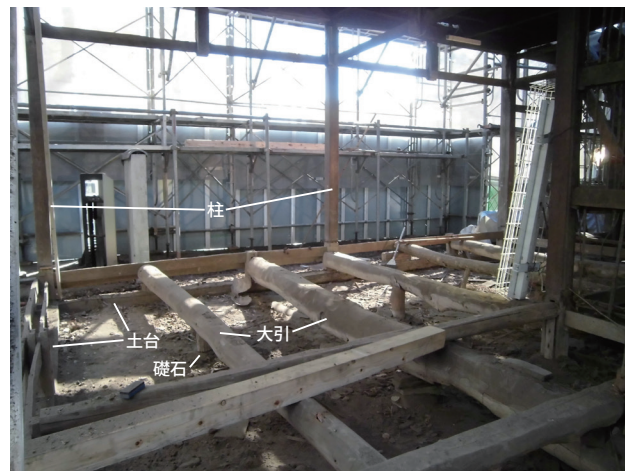
また、四畳半の和室中央には、木杭と板材で四周を囲んだ内側に灰を溜めた囲炉裏の痕跡や、コンクリートのタタキの直下からはカマドと思しき焼土が確認されました。囲炉裏の周囲や建物の外周からは、主に幕末期以降の陶磁器類・棧瓦・ガラス・建具・草履・銭貨等の様々な生活用具が出土しましたが、なかでも近代の瓦は出土量が最も多く、しかも建物の外周部にその分布が際立っているため、今は亜鉛鉄板葺の長屋門の屋根は、元々は瓦葺であった可能性があります。また、解体調査では、建物の北西隅の柱とタタキ付近の柱は後補材の可能性があるとして見立てましたが、これらの柱の礎石の下には近代の建築材が差し込まれていたり、ガラスや大正時代の陶磁器類が出土するなど、建築学の所見と発掘調査の結果が見事に合いました。

根太撤去後の六畳 北西から撮影

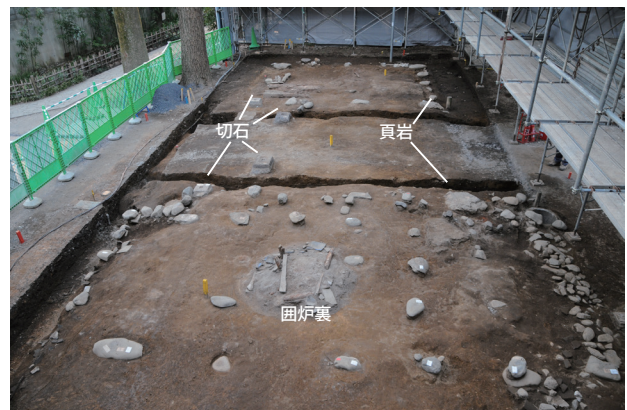
引き続き3月からは発掘調査に着手し、基礎に使われている礎石の観察から始めました。すると、その殆どは砂岩製の玉石でしたが、門扉の鏡柱と通路部の正面にある柱の4箇所は安山岩製の切石、通路部の背面にある柱には大型の頁岩を用いるなど、外観上目立つ箇所には礎石を意図的に使い分けている状況が窺えました（図④）。なお、この頁岩製の礎石は大きさや材質から、近くの武蔵国分寺の遺跡にあった、どこかの建物の礎石を江戸時代に転用した可能性が考えられます。

解体後 礎石残存状況 東から撮影

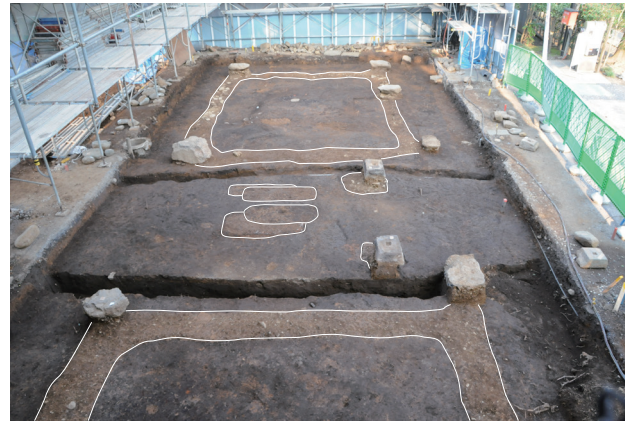
長屋門を建てるにあたっては、まず敷地全体に黄色いローム土を敷き均します。その後、物置部分と部屋・式臺の外周にそれぞれ溝を巡らせて、溝の中をロームと礫で版築した「布掘地業」と、門の鏡柱2石の下には単独で円形の穴を掘って同様に版築する「壺掘地業」が施されていました。主要部の柱を支えた礎石は、これらの地業の直上に据えられており、極めて堅牢な基礎普請を施している状況がわかりました（図⑤）。

また、近年まで車両の出入用に使っていた通路の直下からは、南北に長い長形状の土坑（穴）が4基並んで確認されました。いずれもロームの整地土を掘り込んでいたため、長屋門建築以降の施設であることは明らかで、穴の中からは焼けた土と炭化した木材が確認されました。これらは何の目的で使われたのでしょうか。それを考えるヒントとして、「武州松山町／正横明製陶所」の刻印がある瓦質の養蚕火鉢が便所の北脇から出土し（図④）、解体前に2階からは蚕棚・糸繰等の民具を回収したことは注目されます。主屋への入口にあたる門ではありますが、ある時期には通路を塞いで、建物のなかで養蚕を営んでいた可能性が考えられ、その場合これらの土坑は蚕を温めるための養蚕炉として機能していたのかも

弘化5年創建長屋門の基礎普請状況と通路下の土坑群 西から撮影

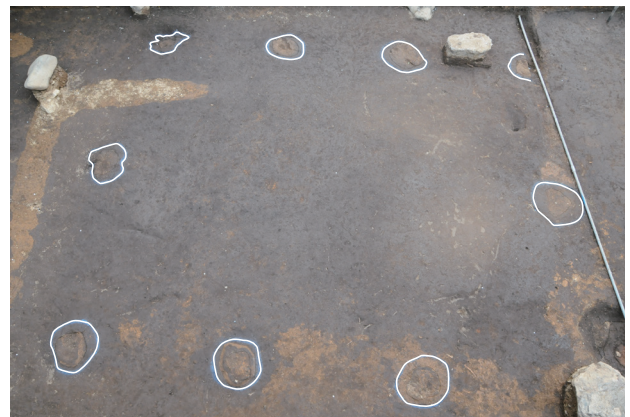
さて、ローム土の整地層を取り除くと、下からは黒褐色土が現れます。この上面では固い円形のロームが18箇所並んで確認されました(図⑥)。全てに版築(転圧)を施しているため、礎石を据える「壺掘地業」の痕跡と思われますが、礎石自体は全く残っていませんでした。配列をよく観察すると、西側建物と約4.4mの距離をおいて東側建物の2棟ありそうですが、柱の並びが南北両側で揃うため、本来は1棟の建物を構成していたもので、しかもそれは中央に通路を伴う長屋門形式の建物として復元することが出来そうです。現存の長屋門と比べてもほぼ同規模で、主軸はやや南に振れますが真北を向き、重なる位置で発見されたことになります。また、建物の中央には、囲炉裏もしくはカマドの痕跡と思われる焼けた土や粘土があり、付近からは18世紀後半～19世紀前半の陶磁器・銭貨等が出土しているため、この建物跡は弘化5(1848)年以前に建っていた一世代前の礎石建ての建物と考えられます。

前身建物の壺掘地業(東側部分) 北から撮影

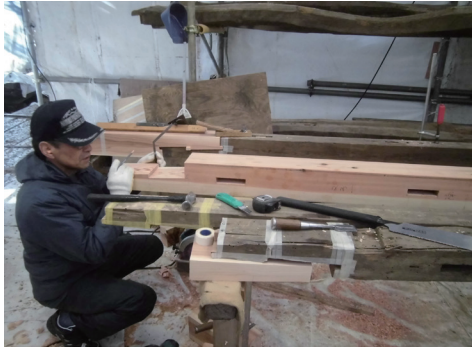
柱（スギ）の継手（金輪継ぎ）加工

解体した部材を詳細に観察すると、柱・垂木・化粧材はスギ、土台はクリ、梁はマツといったように使用する場所によって材種を使い分けていることが判りました。損傷しているものは、傷んだ部分を削り、同じ新しい材種を継木して繕います。継木の方法には「金輪継ぎ」や「腰掛かま継ぎ」といった方法があります（下図参照）。損傷が激しく再利用が困難であったり、既に腐植等により残存してい箇所は、まるごと新しい材木に入れ替え、本来の部材と区別するために新しく補った材木には、全て「平成二十九年度修補」と焼印を押します。

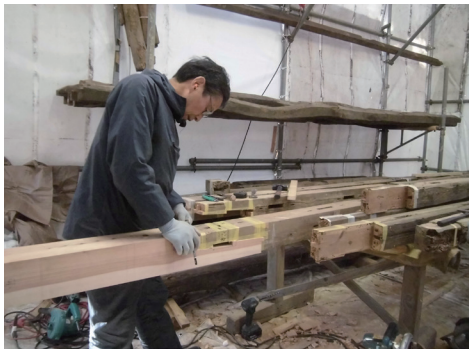
柱（スギ）の継手調整

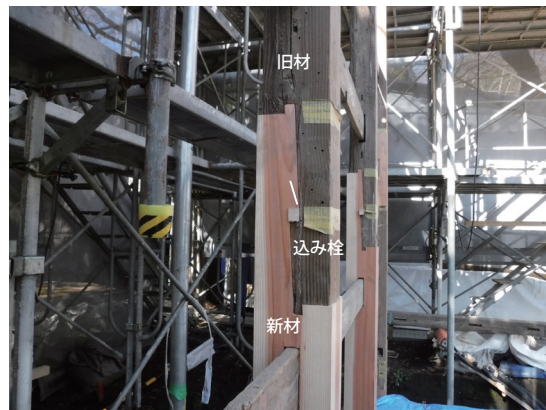
柱（スギ） ※金輪継ぎ

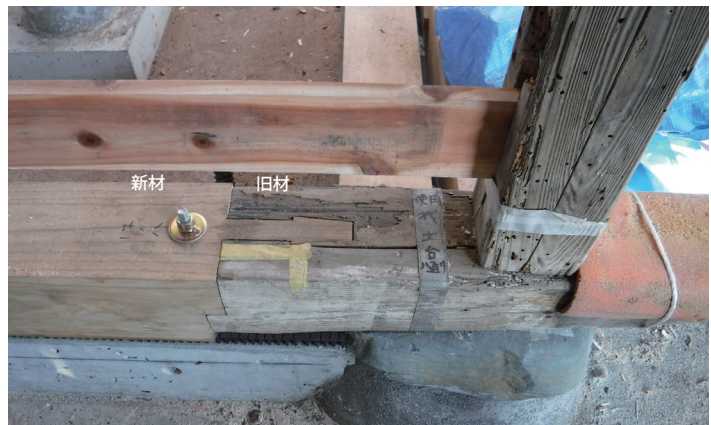
土台（クリ） ※腰掛かま継ぎ

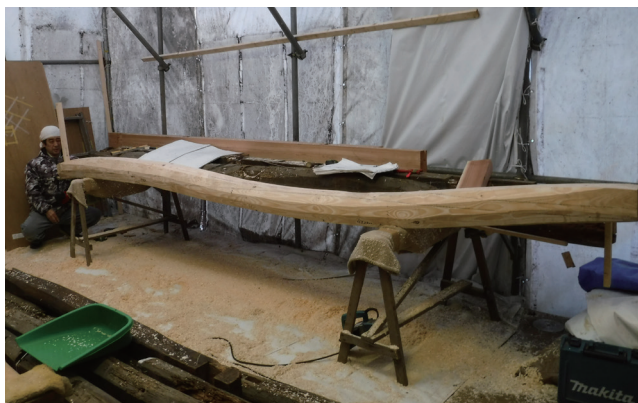
小屋梁（マツ）新規材料の加工 ※既存材と同じ屈曲を復原

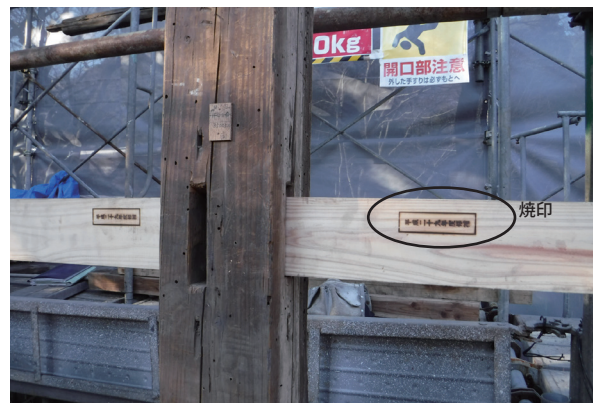
貫（スギ） ※新規材料への焼印
