# 武蔵国分寺跡資料館だより

## 国登録有形文化財 沖本家住宅洋館・和館

## 近代和風建築等総合調査事業（西部）

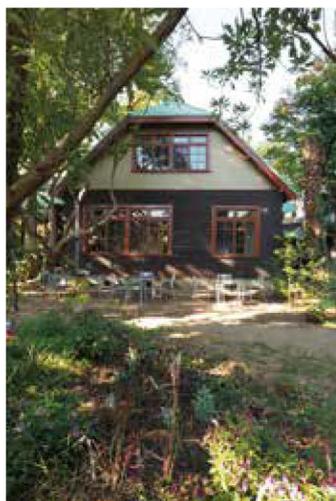
洋館外観

昭和8年(1933)に洋館が、関西を拠点とする貿易商の土井内蔵<sup>くら</sup>の別荘として建てられました。設計は土井内蔵の甥にあたる川崎忍です。川崎忍はカリフォルニア大学で建築を学び、旧松本邸(宝塚市・登録有形文化財)、日本基督教団本郷中央教会(中央区・登録有形文化財)などを設計しました。

- 外壁 <sup>したみいたば</sup>下見板張り  
黄土色の<sup>か</sup>掻き落とし(南面2階・玄関ポーチ上部)  
屋根 <sup>はんきりつまやね</sup>半切妻屋根造銅板(現在はガルバリウム鋼板)  
横一文字葺き  
小屋組み 2階天井裏でキングポストトラス  
内装の左官仕上げの壁は、アメリカで流行していたクラフトテキスに似せて作られています。また、梁や柱、玄関ドア、作り付け家具、いくつかの造作された置き家具に共通して幾何学の彫り装飾文様が施されている点も特徴的です。

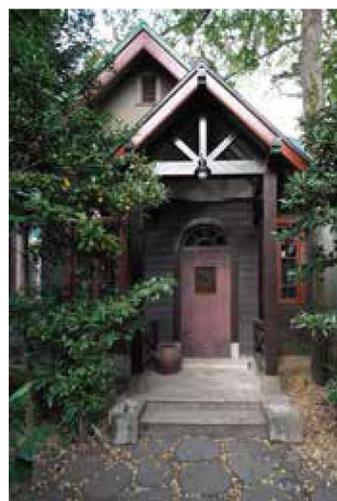
洋館玄関

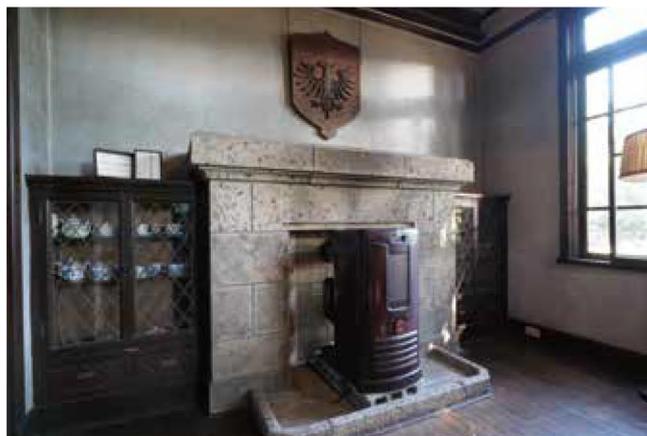
### 洋館

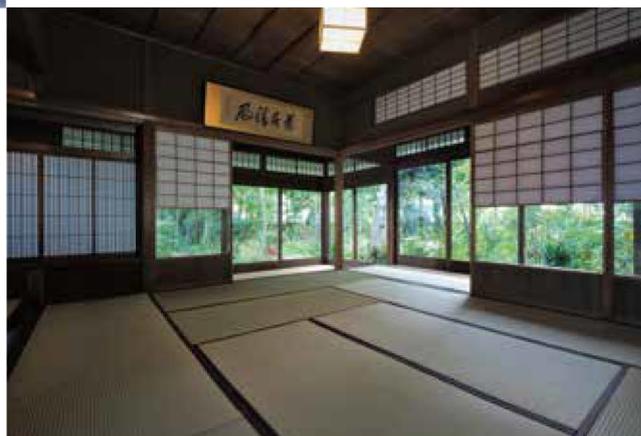
### 和館

- 外壁 <sup>おしぶち</sup>押縁下見板張り  
<sup>しつくい</sup>漆喰の左官仕上げ(一部)  
屋根 <sup>いりもや</sup>入母屋造の<sup>さんがわら</sup>棧瓦葺きで北側は切妻  
小屋組み 天井裏で和小屋

洋館の食堂より渡り廊下で繋がり、独立した玄関を持ちません。<sup>ひろえん</sup>広縁からサンルームまで全て中棧のない一枚の大きなガラス戸が贅沢に使われています。接客用の座敷の続き間には、上質な材料を使用しています。随所に工夫を凝らした意匠が散りばめられています。

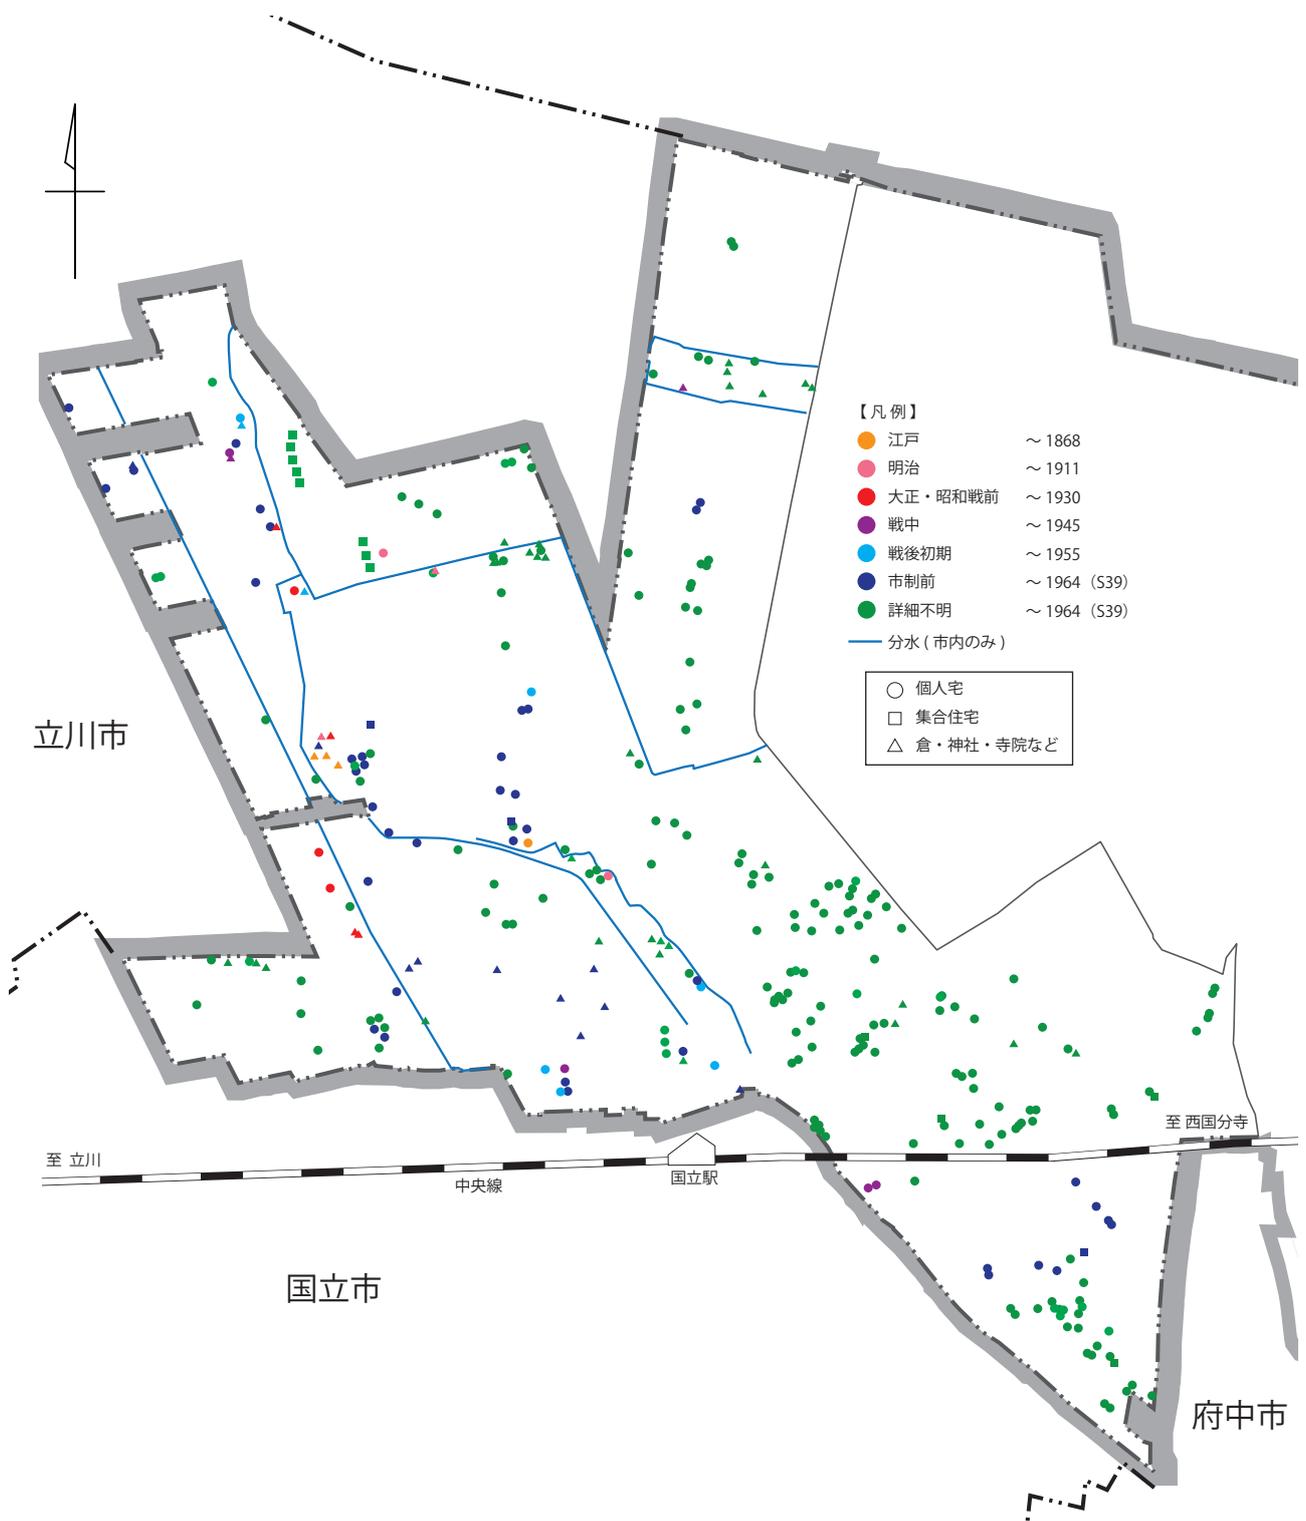
右側3ページの地図では○は個人住宅、□は集合住宅と店舗・事務所と併設した住宅、△はその他（倉・寺院・神社・事務所）として、時代を色分けで示しています。個人住宅が多い地域であり、その中に少しだけ他の用途の建造物が入っていることが分かります。

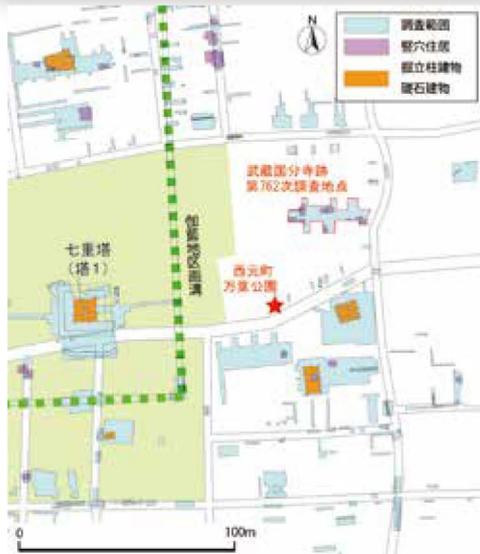
西元町万葉公園周辺の発掘調査状況

長らく「国分寺プレイステーション・西元町ゲートボール場」として、地域の皆様の憩いの場所でした武蔵国分寺七重塔の東側近接地で、このほど宅地開発に伴う事前の発掘調査を実施し（第762次調査）、平安時代の竪穴住居12軒・土坑17基・ピット18基のほか、縄文時代の土坑3基（陥し穴）等が発見されました。

当初は、金堂・講堂・塔など主要な堂舎の近くに竪穴住居はまったく存在していませんでしたが、七重塔から北東へ約130m離れた発掘調査地点では、元慶地震直後の9世紀末～10世紀初頭、そして10世紀末～11世紀後半の時期に営まれた住居跡群が広がっていることが明らかとなりました。国分寺が造営されたばかりの天平年間（8世紀中頃）と平安時代中頃では、寺院をとりまく景観が大きく変化していますが、このような現象がなぜ生じているか直接的な要因は必ずしも明確ではありません。
