National Historic Site *Musashi Kokubunji Temple Site*, Appendix :*Tosan-do Musashi-michi Road Site*  
国指定史跡 The Guidebook for Historical Parks in Kokubunji City

武蔵国分寺跡 附東山道武蔵路跡

歴史公園ガイドブック Ver.7

歴史公園ガイドブック ver.7

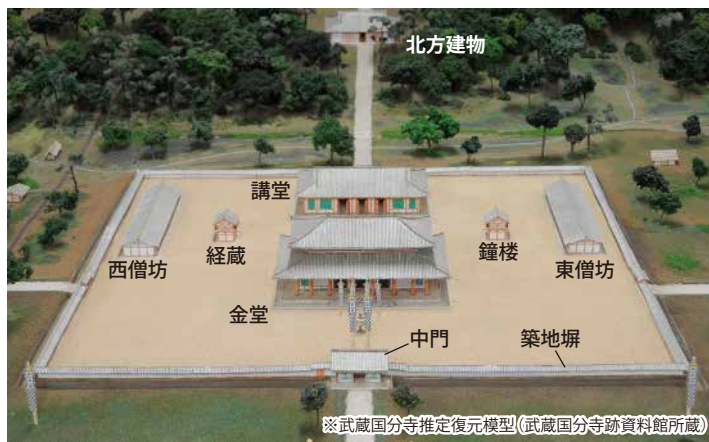
正面(南)から見た僧寺伽藍中枢部

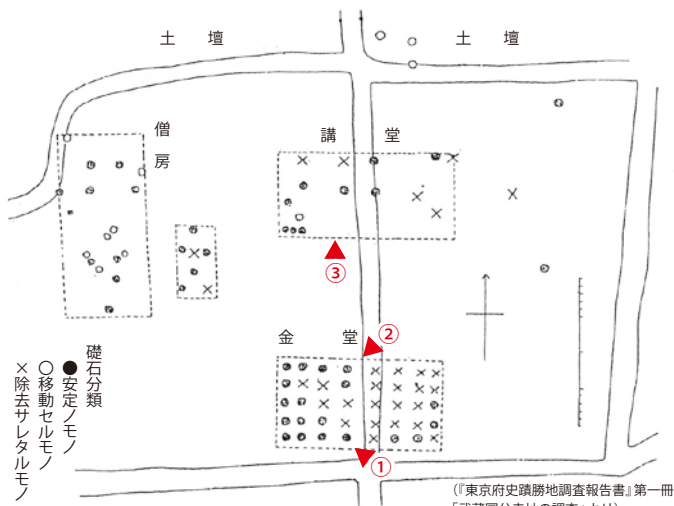
大正11年(1922)頃の僧寺伽藍中枢部における礎石分布状況

大正11年に武蔵国分寺が国史跡として指定された当時の記録によると、礎石が14個点在している様子が窺えます(2頁参照)、現在も墓地の中の通路や区画の内側などに、幾つかの礎石が埋まったままの状態に残されています。

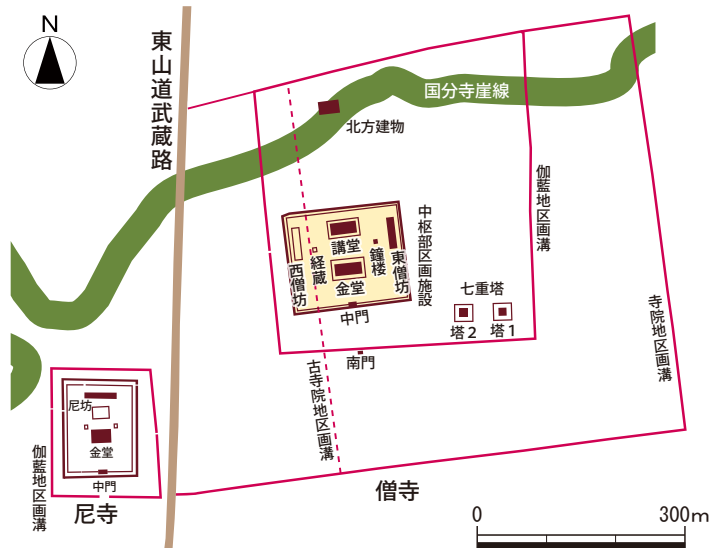
武蔵国分寺跡の主要伽藍と僧寺中枢部

僧寺は中枢部、伽藍地、寺院地の三重に区画されています。中枢部には北から順に、經典などを講読する講堂、本尊を安置していた金堂、入口にあたる中門が軸を揃えて一直線に並び、その両側には梵鐘を吊った鐘樓と、經典を収蔵した経蔵、僧が起居する東僧坊・西僧坊などがありました。これらの建物は堀と溝によって囲まれ(中枢部区画施設)、その規模は東西で約156m、南北で約132mを測ります。また堀の構造は、発掘調査の結果、掘立柱堀から築地堀へと作り替えられたことが明らかになっています。

中枢部の外側には、中門から南へ約60m離れて南門、東へ約200mの位置に七重塔がそびえ、これらの堂塔は溝によって周囲と画されていました。さらに、金堂を中心とした東西約2km、南北約1.5kmの範囲には竪穴建物や掘立柱建物が広がり、寺院を支えていた集落は広域に及んでいたことが判っています。

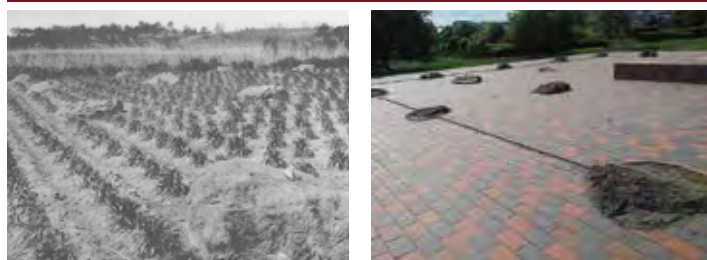
金堂基壇(南東から/左図▼①印)

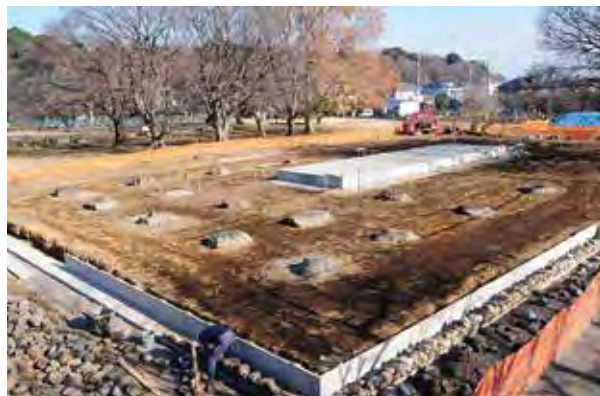
整備工事の様子(南西から/平成29年12月撮影)

金堂からは発掘調査で埴と呼ばれる古代のレンガが出土しているため、基壇の上面は埴敷仕様とし、その色合いも出土品との近似色で再現しています。また、古代の礎石19個は現状を維持し、後世に持ち去られて無くなった礎石の場所には同じ位置で円形の礎石を補充し、建物の大きさを表しました。

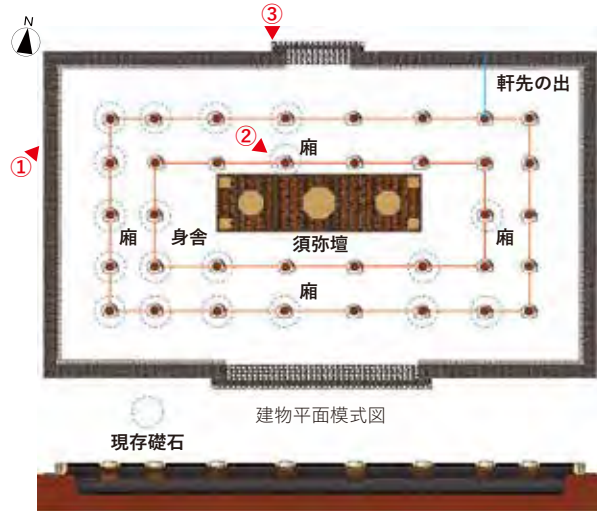
基壇断面模式図

掘込み地業・基壇・礎石据付状況模式図

金堂の基壇外装は乱石積で、外周に幅約1mの雨落石敷が巡り、南面と北面の中央には石積の階段が伴います。礎石と雨落石敷の高さの差から、基壇の高さは70cm～90cmあったものと想定されます。また、北面階段は建物中央の柱間1間分の幅であるのに対して、南面の階段はその約3倍の規模を有することから、建物は南側を正面としていたことが判ります。基壇を造成するにあたっては、建物より一回り広い範囲に対して地面を約1.3m掘り下げ、その中はローム土・暗茶褐色土・黒色土を交互に版築する掘込み地業を施した後、基壇も同様に版築で積み上げています。さらに、個々の礎石の下部には約2m四方、深さ1m程の掘込みを伴い、石と土の互層による版築で突き固めた壺掘地業を施し、根固め石を据えた直上に礎石を設置するなど、極めて堅牢な基礎地業を行っていた様子が発掘調査で明らかになりました。

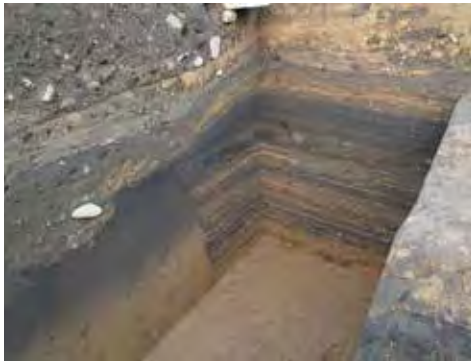
基壇西辺部の掘込み地業と基壇横土の版築状況  
 (南西から/上図①▶印)

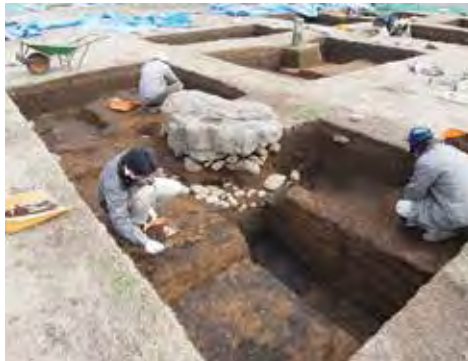
根固め石による礎石の据付状況  
 (北西から/上図②▶印)

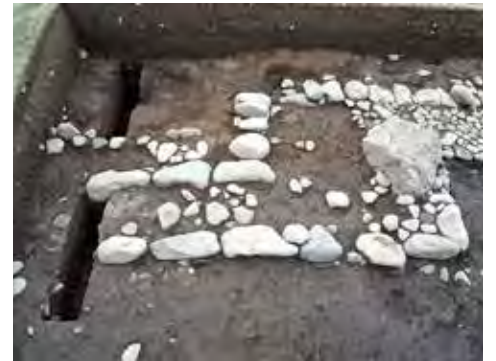
北面階段検出状況(北から/上図③▼印)

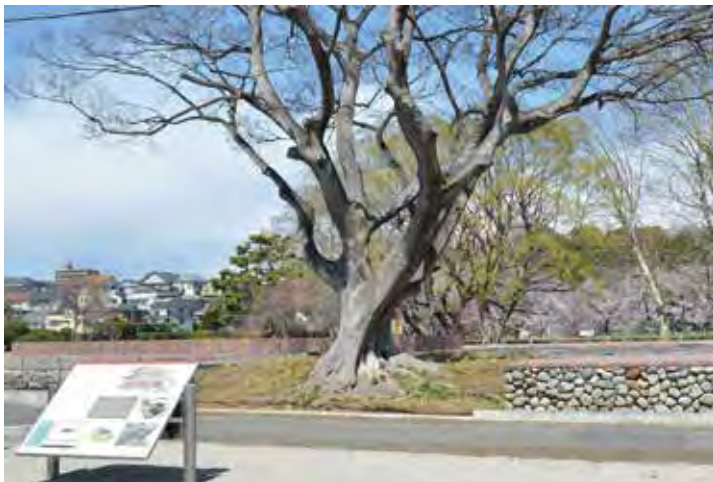
金堂基壇整備後の全景(南東から)

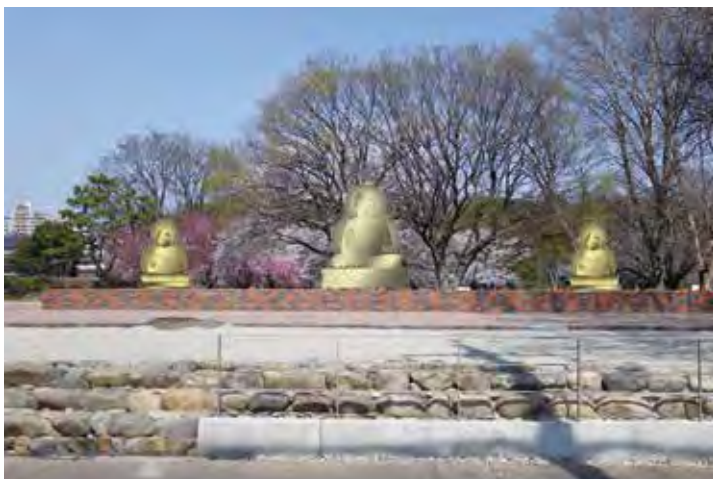
須弥壇上に安置された仏像のイメージ図(南から)

なお、発掘調査では明確な範囲を捉えられませんでした。基壇上面の中央やや北寄りに桁行3間×梁行1間程度の須弥壇(仏壇)を復元しています。上面中央には八角形の印を3か所、四隅に正方形の印を茶色で舗装して、本尊である釈迦如来像と脇侍菩薩像(文殊菩薩・普賢菩薩)、四天王像(持国天・増長天・広目天・多聞天)が安置されていた場所を表示しています。

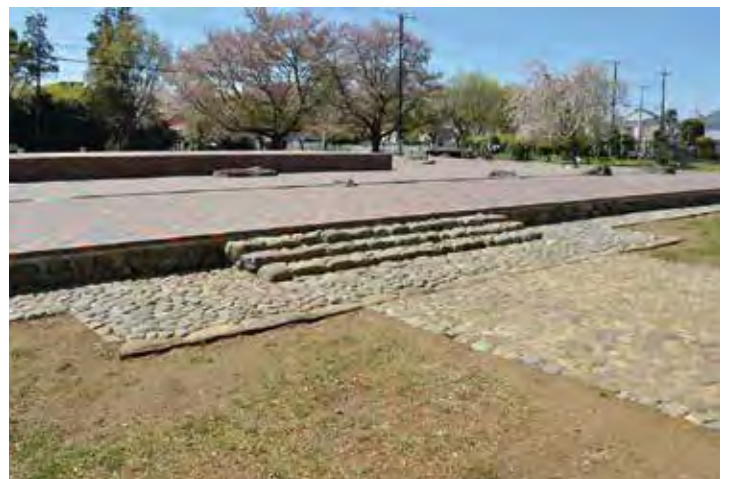
北面階段・雨落石敷の整備状況(北東から)

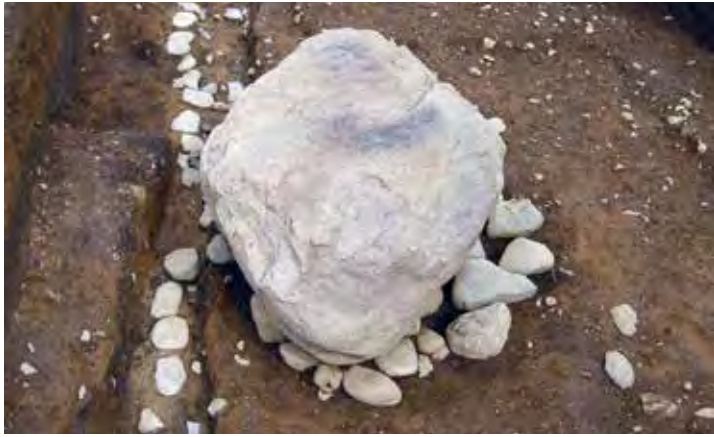
発掘調査で検出された基壇外線と礎石(南から/左ページ▲①印)

講堂の基壇外装の底部は、創建時には河原石を据えているのに対し、再建時には塼を敷くなど工法に違いが認められますが、いずれも外装は瓦積で、乱石積を施す金堂や七重塔とは大きく外観が異なる建物といえます。再建に伴って基壇自体も東西両側に増築しており、その規模は東西約42.2m、南北約22.6mを測ります。また、階段は基壇の南面と北面のそれぞれ中央に構築土が残されていたことから、その規模は幅が1間であったと想定されます。

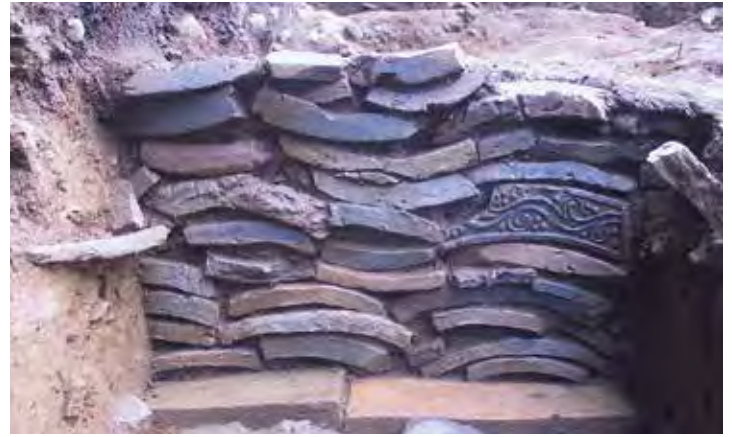
発掘調査で検出された再建時の瓦積基壇外装(北面中央付近/左ページ▼②印)

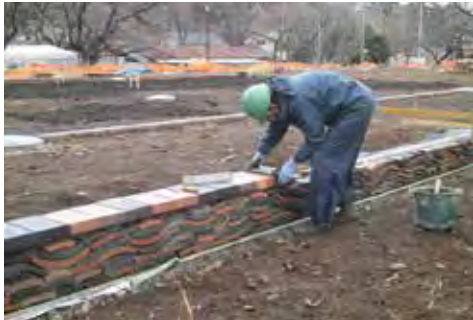
瓦積基壇復元整備工事の様子(平成25年度施工)

平成25・26年度の2年間を費やして、再建時の講堂基壇を原位置にて復元しました。南・北・東面の基壇外装の瓦は、古代の瓦を模して色や形にバラつきを持たせた三州瓦(愛知県高浜市)を用い、西面には埼玉県比企郡鳩山町の町民と国分寺市民が手作りで制作した瓦を使用しています。さらに東面の中央約1mの範囲には、発掘調査で表土中から出土した瓦を積み上げて展示しました。基壇上に残存していた5個の礎石はそのままの姿を見せながら、遺構を保護するため周辺に盛土をしたことにより、復元した基壇高は実際の高さの約3分の1程度となっています。

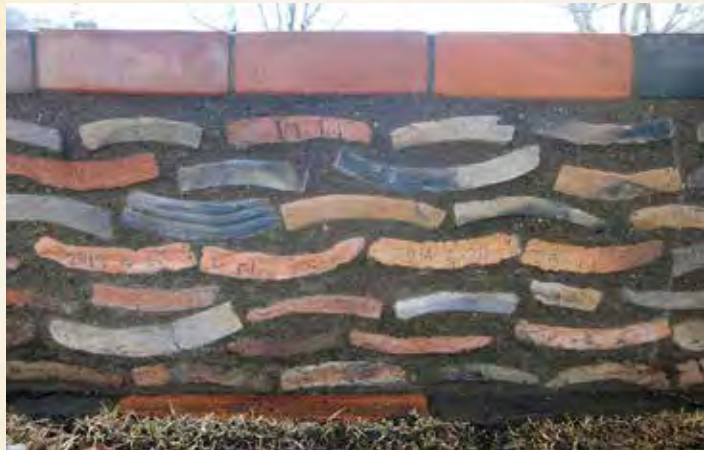
基壇西側に積んだ市民・町民手作りの瓦(西から/P5▶③印)

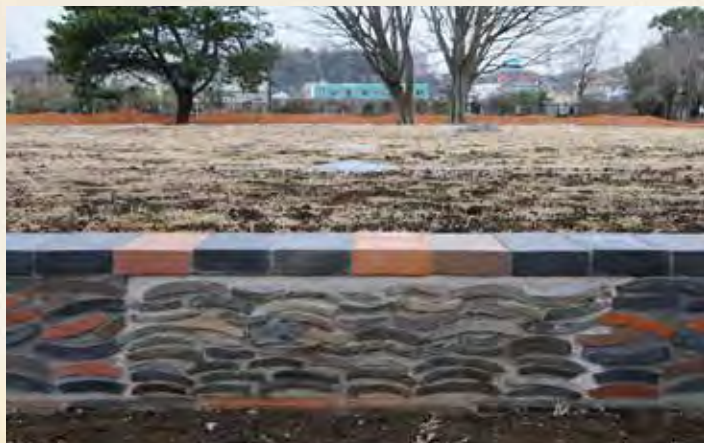
基壇東側に積んだ講堂出土瓦(東から/P5◀④印)

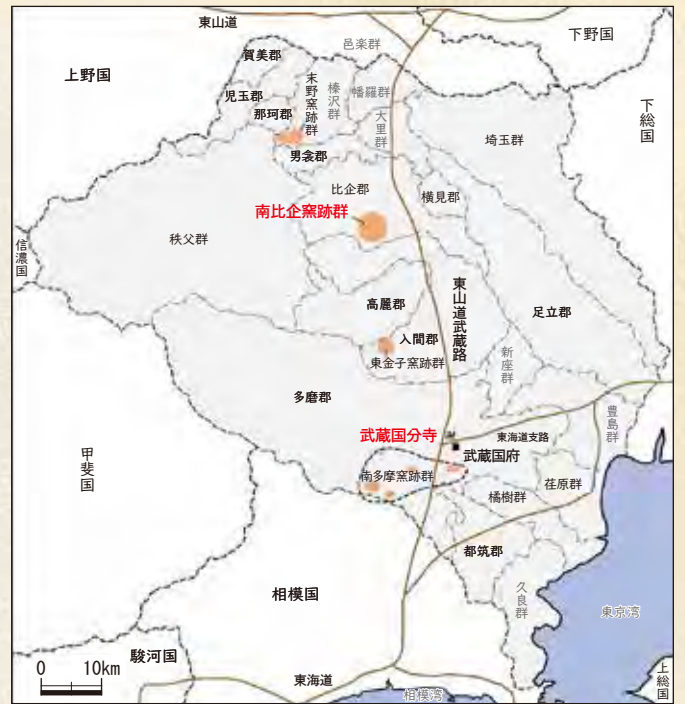
武蔵国分寺・国分寺と武蔵国内の主要窯跡群

鳩山町は東日本最大級の古代窯業遺跡「史跡南北企窯跡群」の中心地で、武蔵国分寺創建期の瓦の約8割を生産していました。鳩山町と国分寺市は、古代における瓦の生産地と消費地という往時の繋がりを活かして、文化財を通じた交流・連携事業を進めています。平成25・26年度は、鳩山町産の粘土と鳩山町文化財ボランティアの皆さんが制作した道具を用いて「古代瓦作り体験教室」を開催し、多くの市民、町民が参加しました。瓦は約3ヵ月程度の乾燥期間を経て、鳩山町農村公園内の復元古代窯で焼成されました。

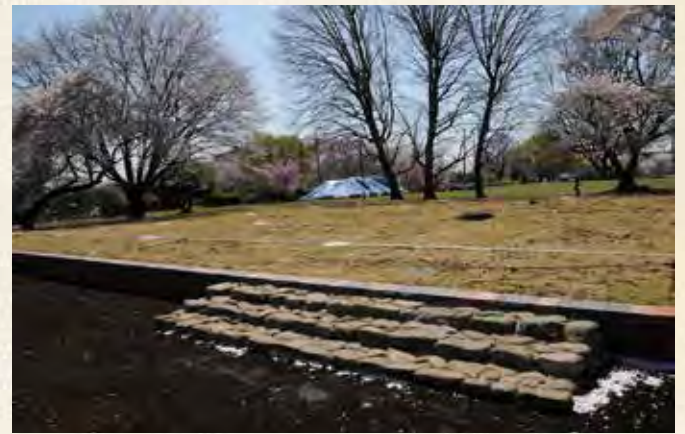
各地の発掘調査現場出土石材を活用して整備した階段

基壇上面で、礎石が失われている部分には安山岩製の円形石を補充し、建物範囲にはレンガをめぐらせています。なお、南北階段の部材には、東京都埋蔵文化財センター、かながわ考古学財団等の協力を得て、各地の遺跡の発掘調査現場で出土した石材を活用しました。

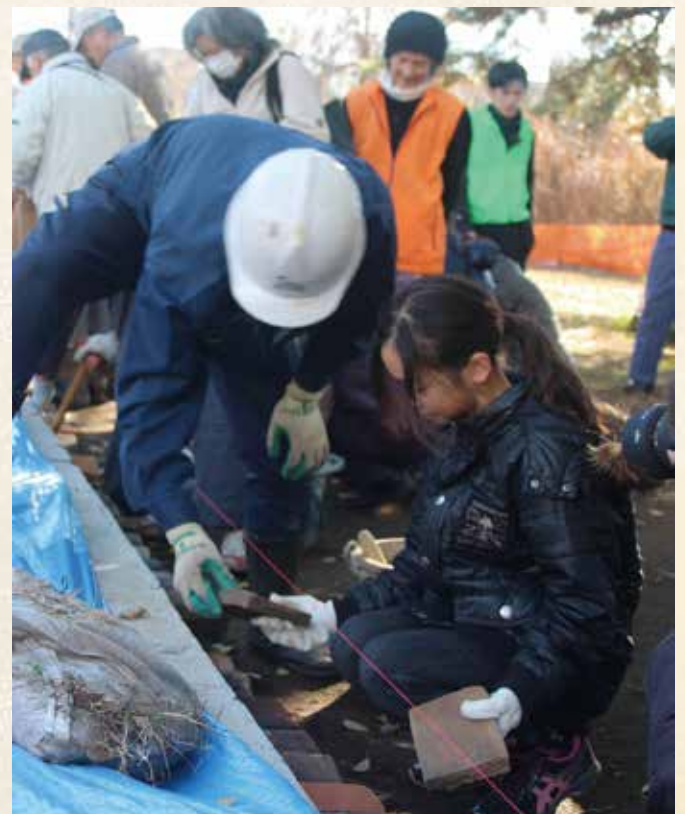
手作り瓦を基壇に埋め込む作業の様子

こうして制作した瓦の多くは、町市民の交流の証として復元講堂基壇西面の外装に活用することとし、翌年12月13日に、工事関係者の協力のもとで、町市民自らが基壇の外面に瓦を埋め込む行事を開催しました。それぞれの思いを刻んだ文字瓦を、基壇に重ねていく笑顔が大変印象的でした。瓦作り体験教室は回数を重ねるごとに、より良質な製品を制作するこ

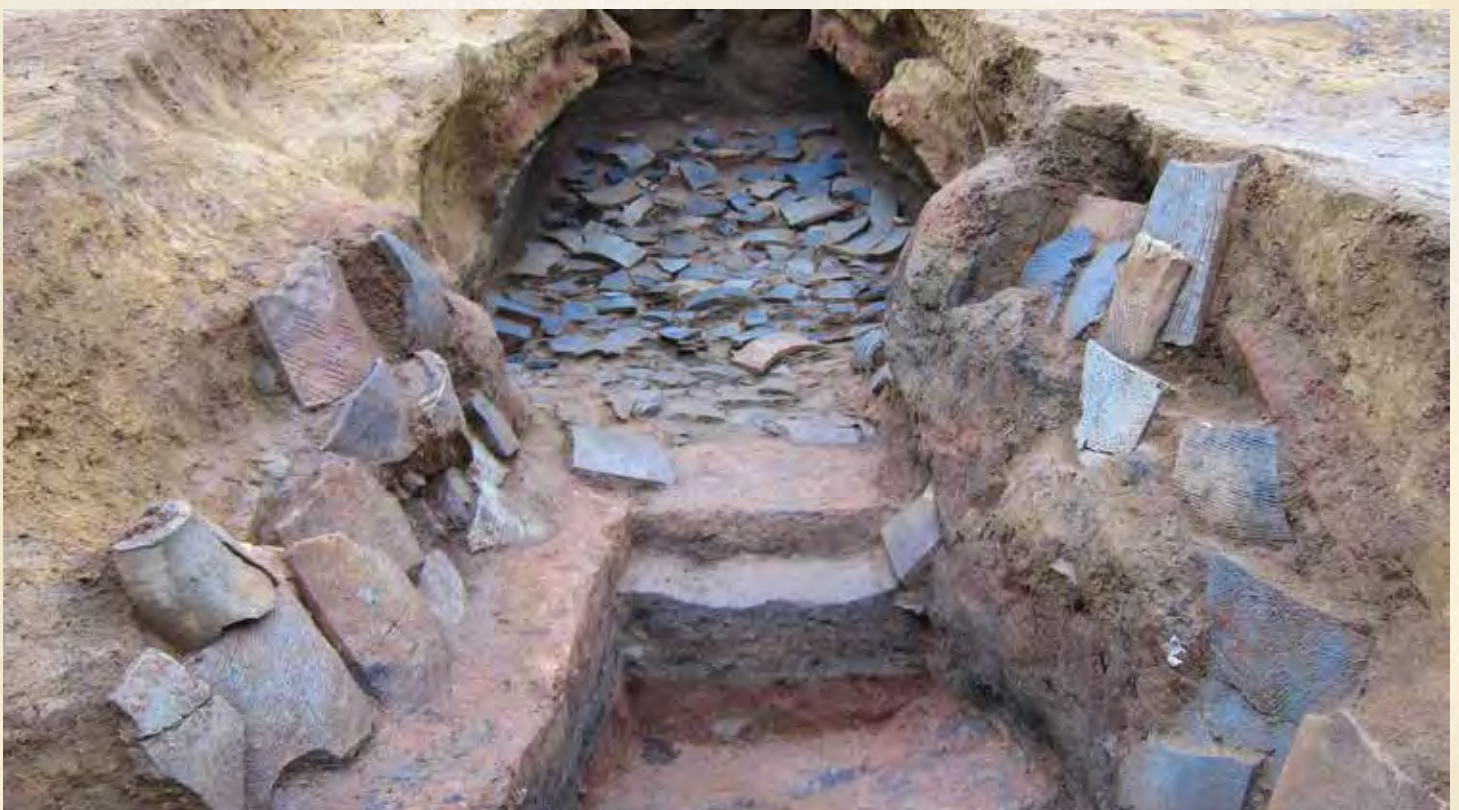
武蔵国分寺創建期の瓦を焼成した古代の窯跡 - 史跡南比企窯跡群 新沼窯跡12号窯最終作業面 -

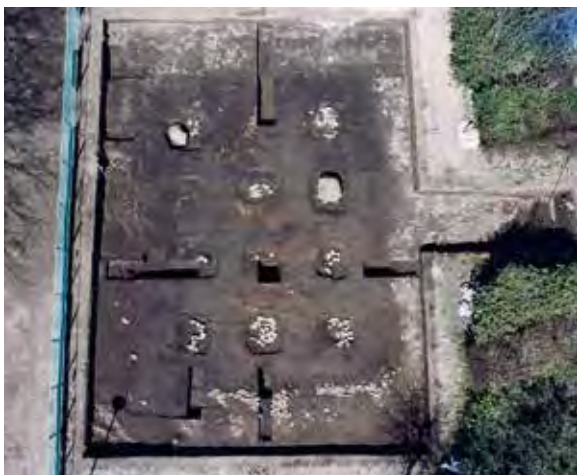
鐘楼全景(上が北)

鐘楼は、時を告げる梵鐘を吊り下げた建物です。古代の寺院では、鐘楼と経蔵(経典を納める建物)は同じ規模の建物で、中軸線を挟んだ東西対称の位置に建てられるのが通例でした。武蔵国分寺では、東西どちらを鐘楼と考えるのか、過去の研究では諸説ありましたが、昭和40年の発掘調査時から東側の建物跡を鐘楼と推定しています。鐘楼では、昭和40年と平成22・23年度に発掘調査を2回行っており、礎石を据付けた痕跡が12か所で確認されたことから、桁行3間×梁行2間の南北に長い礎石建物と判明しています。基礎地業は、南北約14.3m、東西約11.5m、深さ約1mの規模で地面を掘り込み、ローム土と黒色土を交互に突き固めて版築する総地業を施しています。2個残る礎石のうち、原位置を留めるのは1個のみで、根固め石を敷いた上に据付けられていました。この礎石の表面は赤く変色しており、火災などで熱を受けたことが想定されます。建物南側には東西に石列・瓦列が並び、基壇外装や基壇縁を示す可能性があります。さらに、基壇の周囲からは多くの瓦片が出土しており、建物が倒壊し散乱した痕跡と思われます。

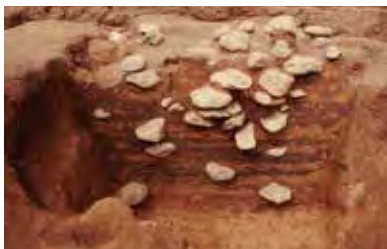
壺掘地業の版築状況(東から/右上図◀印)

1房の規模は間口が柱間3間(8.9m)、奥行が柱間4間(9.0m)で、面積は25坪(約82.0㎡)を有します。各房の入口中央には扉、左右外壁には連子窓が取り付け、内部は土間もしくは板敷で、房の東西両側には廂を伴う切妻屋根であったことも想定されます。なお、礎石を据えた下部には、約1.0~1.5m四方で深さ80cm程の掘り込みを伴い、その中は黒色土と黄褐色土を交互に版築する壺掘地業を施して

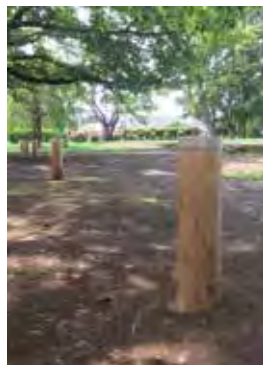
復元した幢竿

また、講堂基壇の南側には、通路を挟んで約6mごとの間隔で東西に3基ずつ、計6本の幢竿遺構が確認されました。柱穴の掘り方は約1m四方の方形を呈し、深さは90cm前後で、柱の径は20cm程度と想定されます。金堂の南側と同様に、講堂南側でも仏・菩薩の権威を示す幡が掲げられました。

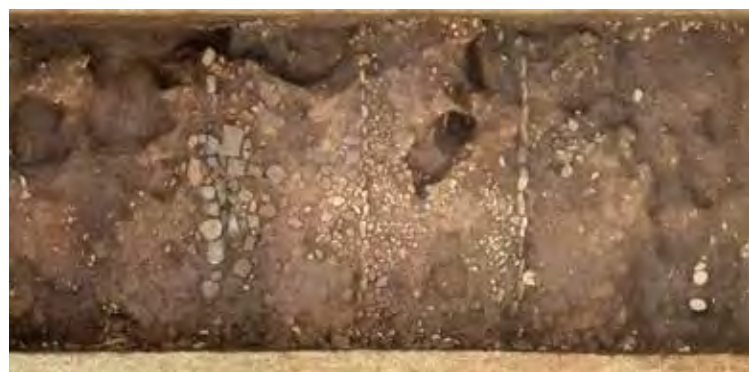
発掘調査で検出した通路状遺構(上が北)

平成23年度の発掘調査で、金堂と講堂の建物間を繋ぐ通路状の遺構が発見されました。規模は幅員約4.2m、延長約29.5mで、路面は北側へ向かって緩やかに低くなっています。この通路は南北に4本の石列が並行して走り、石列と石列の間には、礫と瓦片を一面に敷き詰めて路盤を形成しています。通路の脇に柱穴列がないことから回廊のような屋根は伴わず、僧侶が2棟の建物を往来するために使用したものと考えられます。

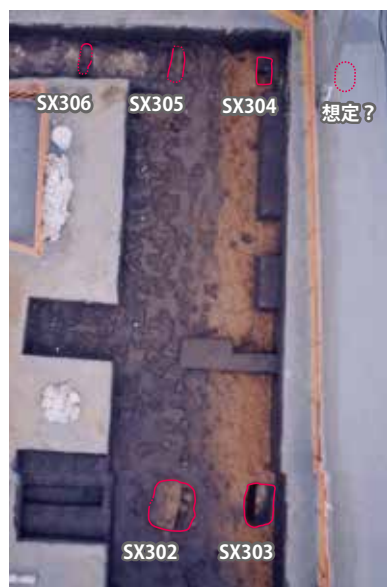
中門・金堂間の幢竿遺構(上が北)

幢竿とは、宗教儀礼の際に装飾として用いる幡を吊り下げる柱のことです。中門と金堂の間からは、伽藍中軸線上に東西に並ぶ2列の大きな柱穴が発掘され、幢竿の痕跡と推定しています。南側の柱列(SX302・303)は、金堂建物の中心から南へ約35mの位置で、中軸線を挟んで東西に1基ずつ立ち、2本1組の幢竿と考えられます。

柱の中心間の距離は約3mで、西側の柱穴SX302は南北1.8m、東西約1.5mの隅丸方形で深さ約1.5mを測ります。SX302の埋土の最下層で、柱が接していた面があり、柱の径は約30cmと想定されます。北側の柱列(SX304・305・306)は金堂建物の中心から南へ約20mの位置で、中軸線を挟んで西に2基、東に1基が確認されました。柱の中心間の距離は約3.4mで、柱穴は南側に残る2基の柱列よりもやや小さく、SX304で南北約1.0m、東西約0.6m、深さ約0.9mを測ります。未確認ですが東側(現在の道路下)にも1基の存在が想定され、4本1組の幢竿であったと考えられます。これらの遺構から、金堂の前面(南側)が儀礼空間であったことが窺えます。

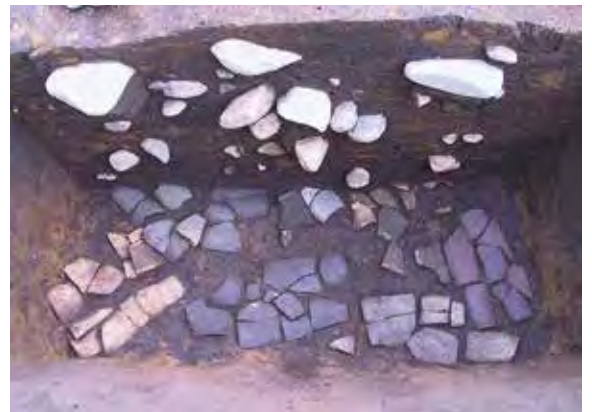
礎石下部の壺掘地業(南から/左図○印)

中門は、金堂・講堂・鐘楼・経蔵といった寺院の主要建物を囲む塀の南面中央に設けられた門です。昭和40年と平成17~19年度の発掘調査では、礎石下部(柱位置)の壺掘地業を12か所発見し、その配置から中央間に扉が取り付け八脚門と判明しました。また、南側に参道と思われる硬化面も確認されています。中門の周辺は後世に削平を受け、礎石や基壇は残っていませんでしたが、門の南西・南東には礎石と思われる大石が9個埋没しており、建物の四周に巡る小溝の存在から、基壇の規模を推定しました。壺掘地業は、深さ約1mの穴にローム土と黒色土を交互に固く

版築し、底面には屋根用の瓦を敷き詰めていました。これらの瓦は8世紀中頃の製品のため、礎石建ての中門は国分寺創建期の建物であることがわかります。また、この中から出土した那珂・高麗・幡羅郡の郡名が書かれた瓦は、中門の建設に際して同郡の協力があった可能性を示しています。

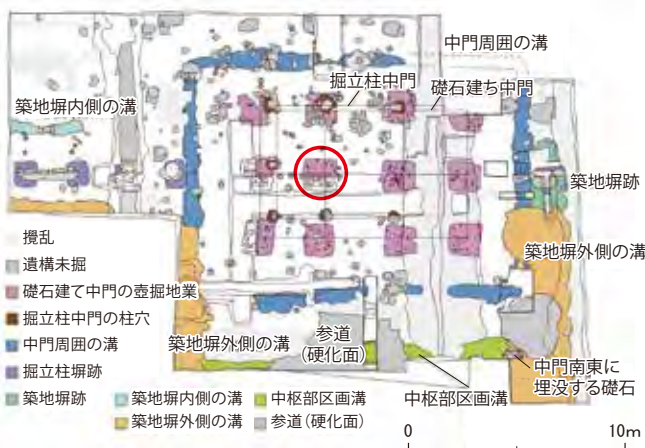
中門跡遺構全体図

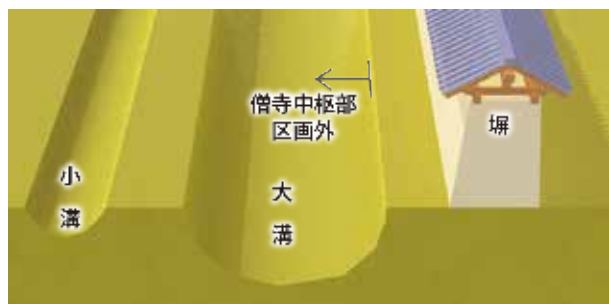
塀と大溝・小溝(イメージ図)

全国各地の国分寺には中門の両側に廻廊が取り付け、金堂や講堂などの建物と連結している伽藍配置がみられます。しかし武蔵国分僧寺の場合は、昭和40年に行われた発掘調査で、中門の中央柱列の西側延長線上60mの区間にわたって地中に柱を埋め込む構造の掘立柱塀と、塀の南側に幅3mの大溝が並走する様子が確認され、伽藍中樞部は廻廊ではなく、塀と大溝によって囲まれていることが判明しました。

その後、平成17年度に中門とその東側範囲を発掘調査したところ、中樞部の南辺を区画する塀は当初掘立柱であったものが、後に築地へと建て替えられている様子が確認され、さらに築地の南側には大小2条の溝、築地の北側には小溝が1条並走していることが明らかとなりました。掘立柱塀は、約2.4m(8尺)ごとに直径30~36cm程の柱を垂直に立てたもので、建て替えはしておらず、最後に柱を抜き取った痕跡が認められます。また、築地塀は幅約2.1mの基底部に掘込み地業を伴い、白色粘土・黒褐色土・瓦片を含む暗褐色土などを版築して積み上げています。平成18年度は中門の西側でも再調査を行い、大溝の覆土中に築地塀の崩壊土が含まれていたことから、西側の塀も掘立柱から築地へ建て替えられたことが確認されています。

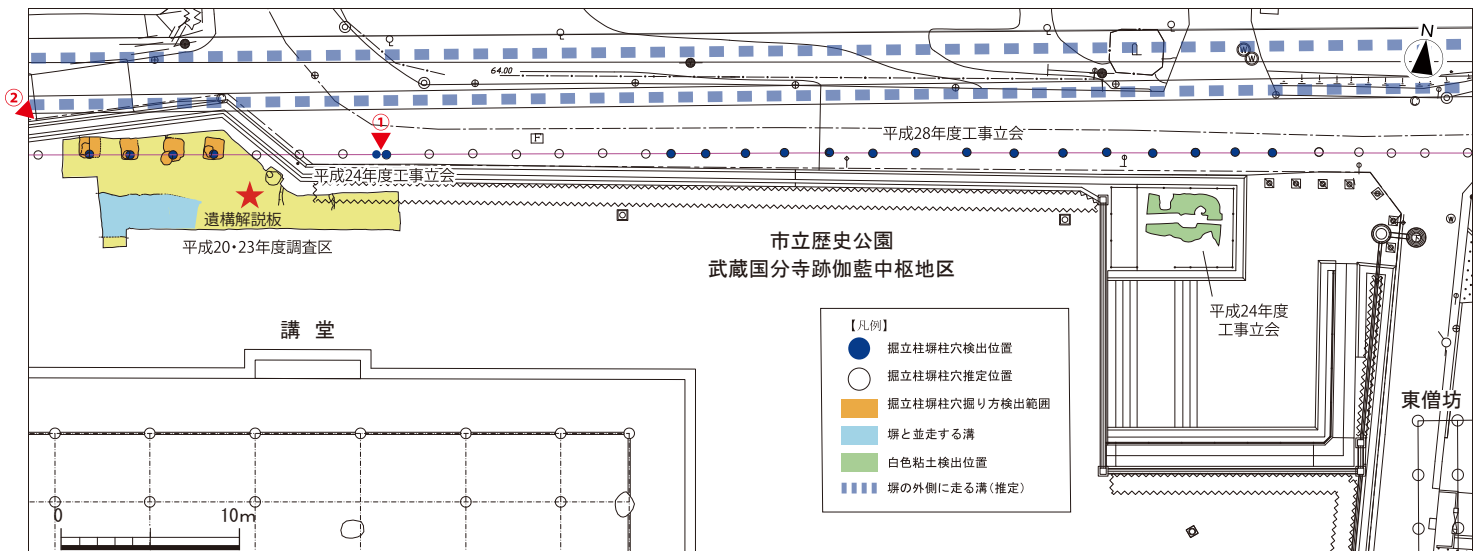
北辺区画施設周辺の調査状況

伽藍中樞部は塀と溝により外部から遮蔽された空間で、塀を基準にした場合に東西約156m、南北約132mの規模を有します。この付近では平成20・23年度に発掘調査を行い、中樞部北辺の掘立柱塀の柱穴4基と塀の内側を並走する溝が発見され、溝の覆土には築地塀の崩壊土が含まれていました。

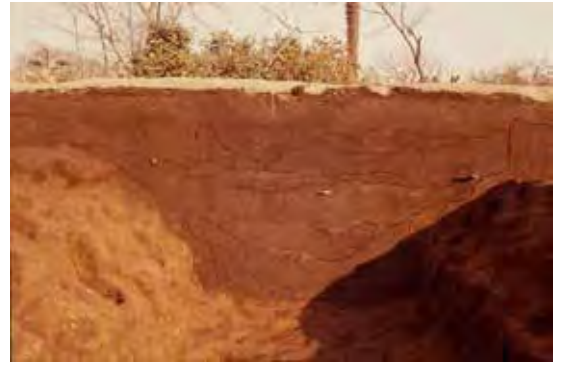
遺構解説板の設置箇所は、伽藍地の南辺にあたり、伽藍地を区画する溝が東西に通っています。昭和52年(1977)、この付近で発掘調査を行い、区画溝の一部を検出しました。溝は上端幅約3.0m、底面幅約1.5m、深さ約1.2mの逆台形状で、溝内の土の堆積状況から、少なくとも一回以上の掘り直しを行ったことが明らかで、溝が埋まりかけてもなお、伽藍地南端の境界を意識していた様子がうかがえます。

区画溝 断面(西から)

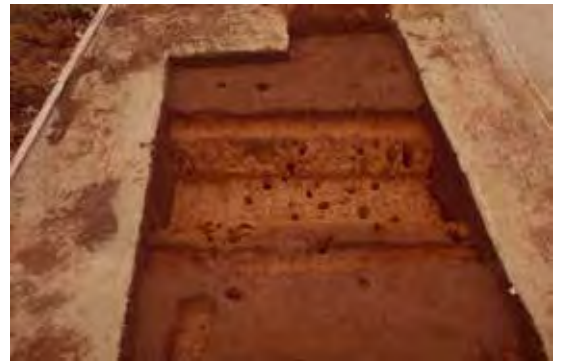
区画溝 完掘状況(北から)

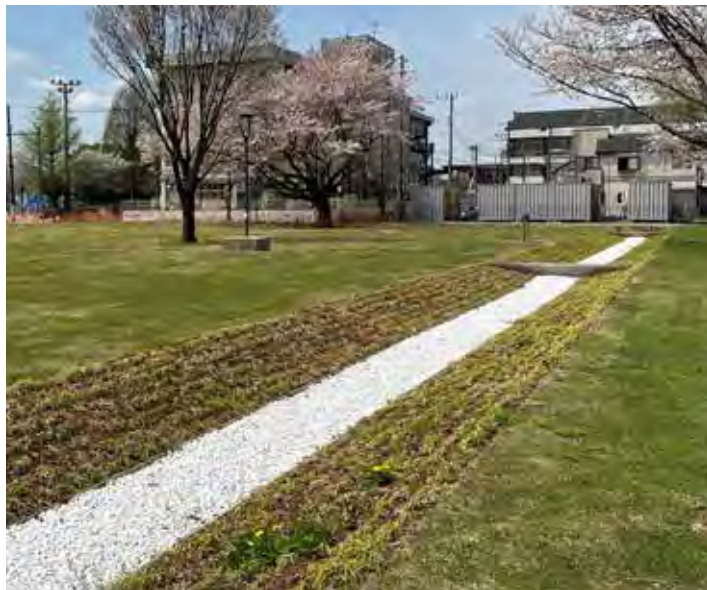
区画溝の整備にあたり、地下遺構保護に留意して、深さを実際の規模よりも浅くして、原位位置にてリュウノヒゲと玉砂利敷により表示を行いました。

整備状況(北東から)

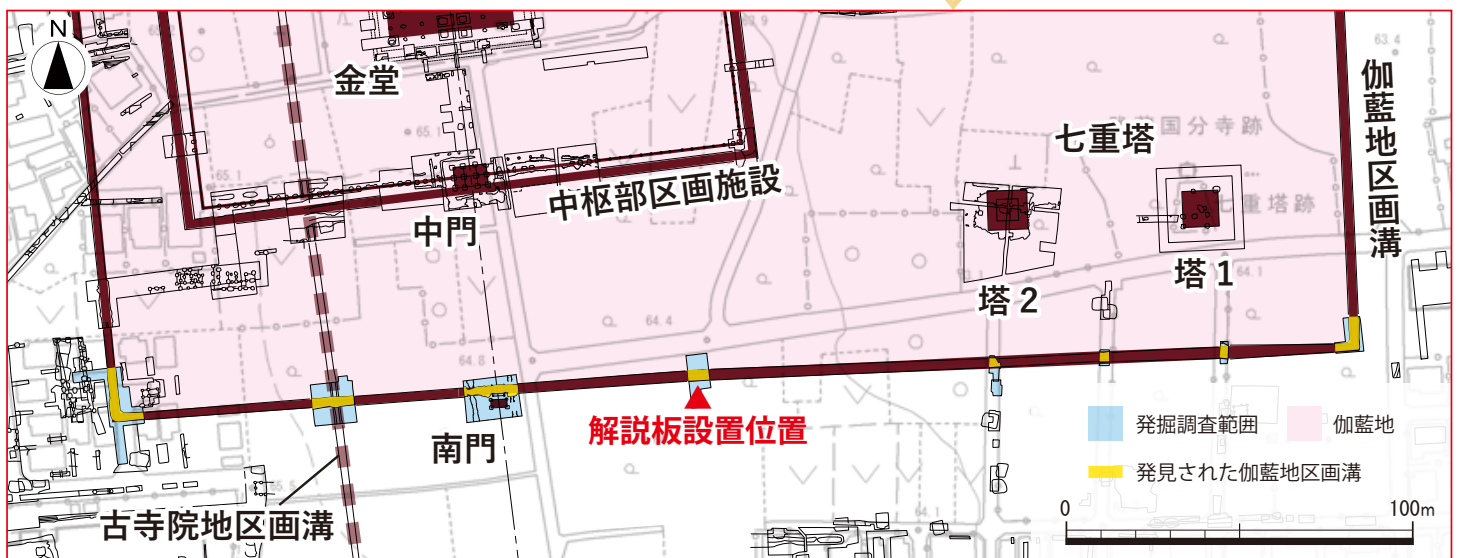
伽藍地南辺区画溝付近で行った発掘調査地点

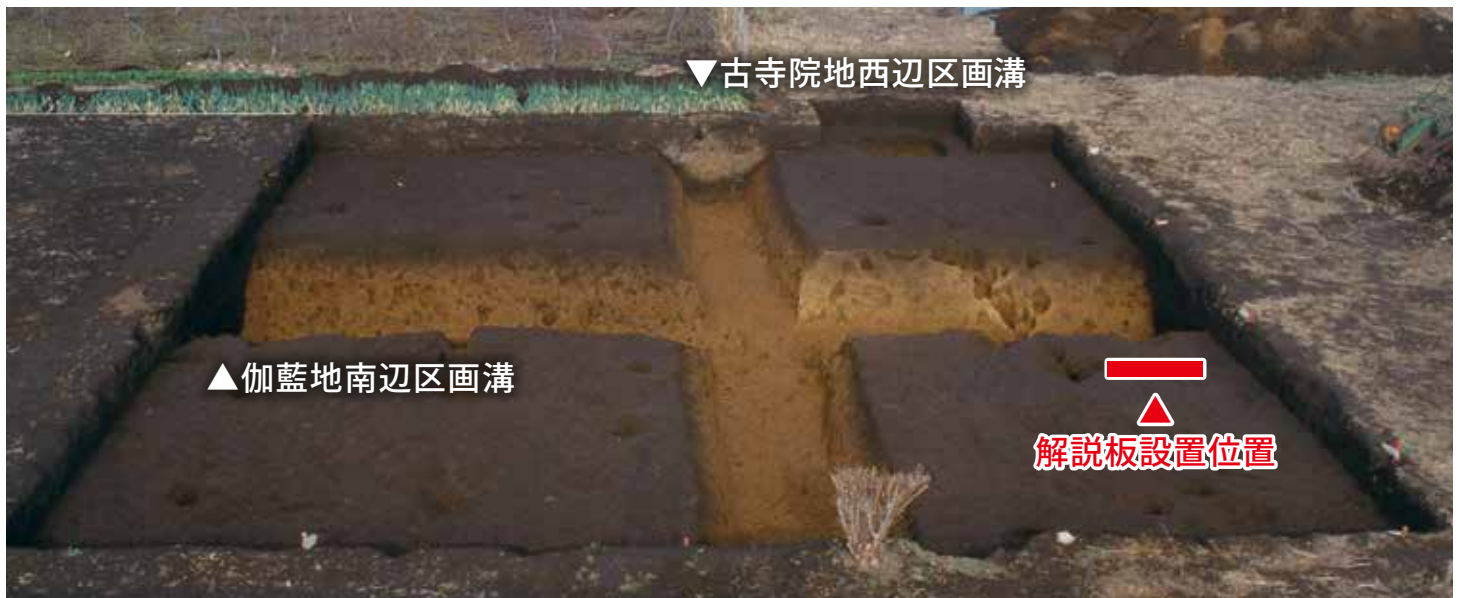
昭和59年度発掘調査全景 (古寺院地区画溝の規模: 上面幅1.4~2.1m・底面幅0.7~1.2m・深さ0.7~0.9m)

昭和49年から60年度にかけて行われた寺域範囲を確認する発掘調査によって、周辺集落を含めた関連遺跡の範囲は東西2.0km・南北1.5kmに及び、僧寺では3期の区画変遷があったことが明らかになりました。中でも現在地で実施された昭和59年度の調査では、交差する2条の溝が確認され、その新旧関係から寺院造営に着手した8世紀中頃に掘られた初期の寺院地西辺区画溝(古寺院地区画溝・A-D間)と、金堂・講堂創建段階の8世紀末頃に新たに掘られた伽藍地南辺区画溝(G-H間)であることが判明しました。この発見によって武蔵国分寺は、寺院地の中心に塔を配置して造営を開始したものの、天平19年(747)の郡司層の協力要請に伴う計画変更により寺院地を西へ拡大し、その後に建立された金堂・講堂は新しい寺院地の中心に建立されたことが想定されるようになりました。

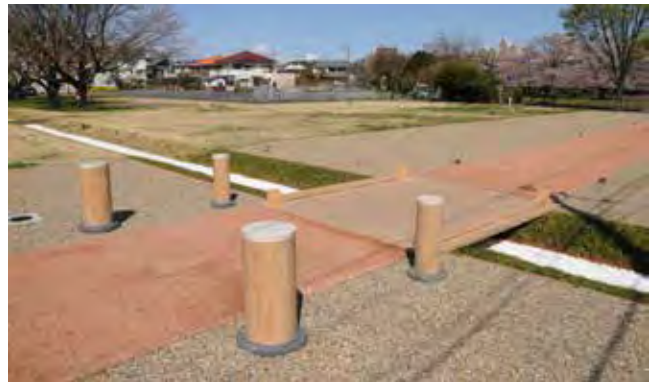
調査の結果、当初想定していた「南大門」ほどの大きさではなかったため、武蔵国分寺では「南門」と呼称することとしました。あわせて、伽藍地区画溝をまたぐ橋脚の痕跡が見つかっています。溝の掘削形状から検討すると、南門北側は当初溝を掘らず、地続きにして往来していたようで、その後幅約3mの木橋が架けられ、何度も造り替えられたと考えられます。

整備された南門と伽藍地区画溝に架かる木橋(南東から)

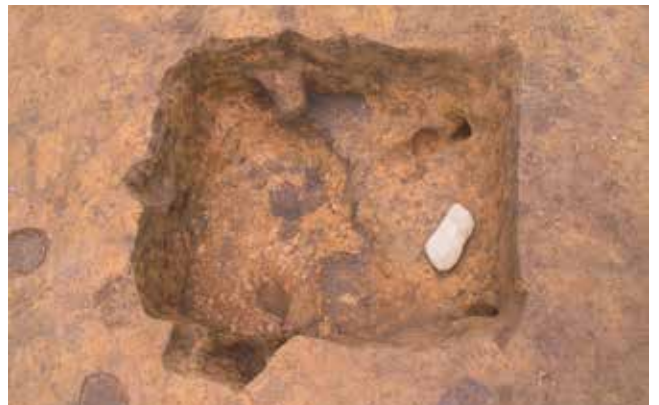
中門と区画施設に囲われた中枢部の南側には、南門と東西に伸びる区画溝に区切られた伽藍地が広がっています。主要建物に続き昭和33・平成19～20年に行った発掘調査では、中門の中心から約65m南の位置に、2本の親柱と2本の控え柱をもつ4本柱の独立した門が見つかりました。親柱の下には壺掘地業が施され、礎石建ての格式高い構造をとりますが、基壇は確認できませんでした。屋根瓦も周辺ではほとんど確認できず、板葺きなどの簡素な門であった可能性が考えられます。

南門 親柱礎石据付掘り方(上が北)

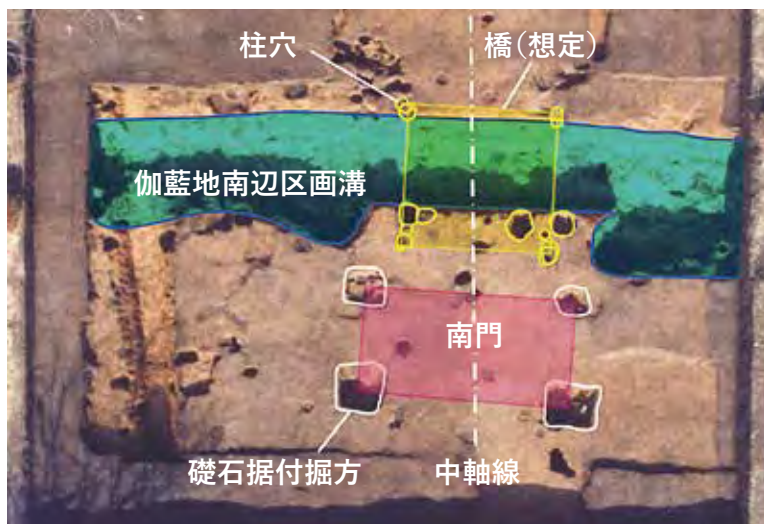
南門検出状況(上が北)

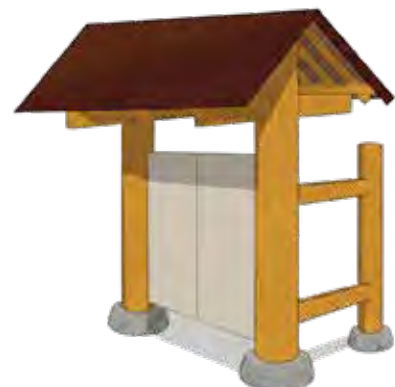
南門復元イメージ図

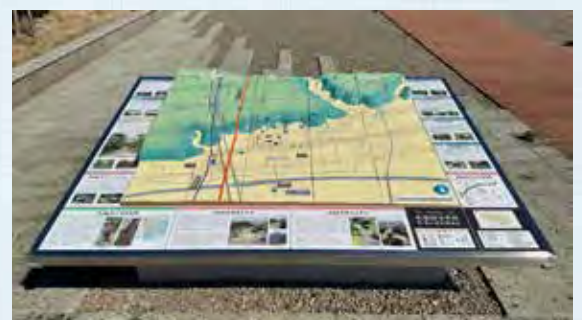
史跡地南側の玄関口となるエントランス広場に、大型立体模型を設置しました。国分寺崖線などの周辺地形を陶板で立体的に表現した上に、武蔵国分寺跡の伽藍配置を明示し、その立地環境を見て触れて学習できます。

大型立体地形模型(南から)

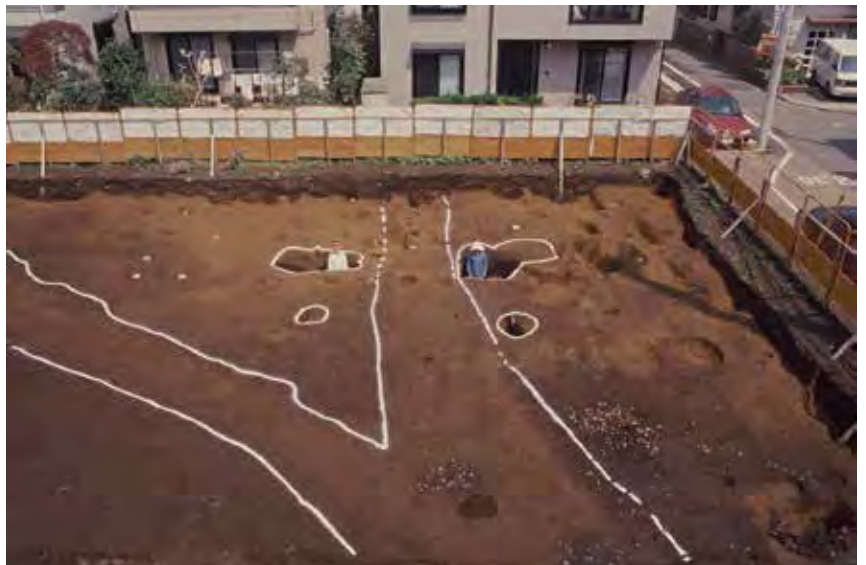
僧寺の伽藍中軸線上に位置します。金堂・講堂の中心から南へ約500m離れた府中市柴町所在の都営住宅建設用地で、僧寺・尼寺の両方面へY字状に分岐する道跡と門柱状遺構が平成11年に確認され、国分寺の参道口であることが判明しました。武蔵国衙と国分寺を繋ぐこの道路が造られたのは8世紀末～9世紀前半で、武蔵国が東山道から東海道へ所属替えされた時期に相当します。

門柱状遺構は僧寺方面に北へ分岐する道路上にあり、東西に対峙する二本柱構造で、柱穴の重複関係から近い場所で2回の建て替えが行われています。

発見された参道口と門柱状遺構(南から)

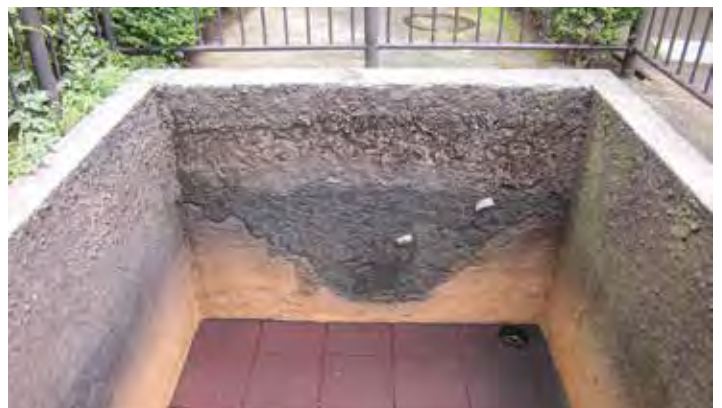
敷地の北縁には、伽藍地(寺院地)の北辺を区画する幅2.1~3.0m、深さ0.8~1.2mの素掘りの溝が東西方向へ走っています。金堂・講堂・鐘楼・僧坊等がある伽藍中枢部と、その外側に広がる七重塔・南門・北方建物等の建物を囲む伽藍地は、この素掘りの溝によって広大な敷地を取り囲んでおり、その規模は東辺長428.3m、南辺長356.3m、西辺長365.4mを測り、北辺長は当該地の約70mの区間を含めて384.1mに及びます。

区画溝断面観察施設(遺構復元展示/西から)

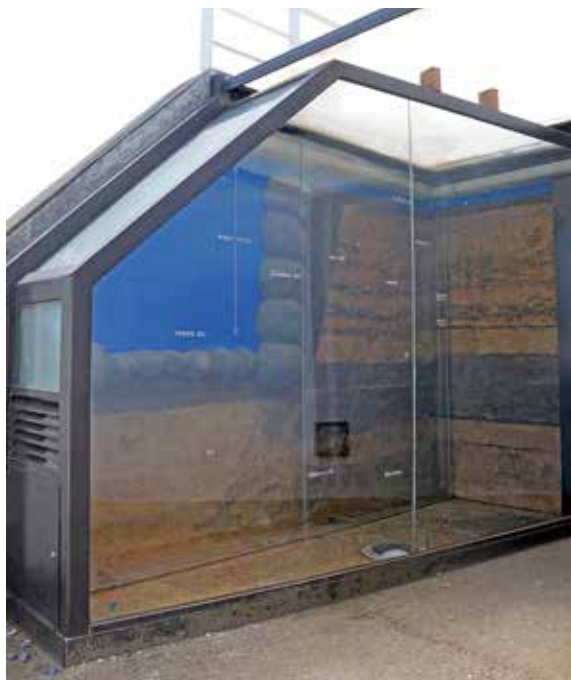
金堂基壇版築観察施設(北西から)

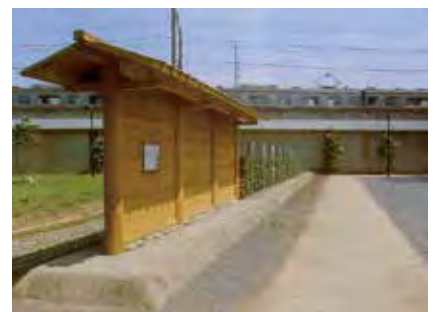
尼寺は東西に約150m、南北160m以上の範囲を素掘りの溝で区画した内側に、南門(未確認)・中門・金堂・講堂(未確認)・尼坊を中軸線上に並べ、金堂背後の東西に想定される鐘楼・経蔵(ともに未確認)と講堂背後の尼坊までを、中門から両翼に延びる掘立柱塀が囲い込み、中枢部の区画を構成しています。

復元した掘立柱堀(南西から)

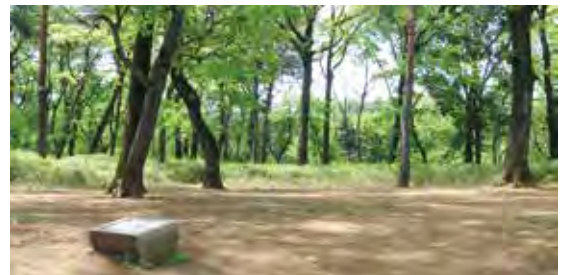
伝祥応寺跡・土塁(東から)

本遺構は、尼寺伽藍の一部とする説がありましたが、昭和44年・平成11年の調査によって、鎌倉時代末頃に建てられた寺院と判明し、本多四丁目の祥応寺の前身にあたりと考えられています。旧鎌倉街道の切通しに面して、土塁(基底部幅3m、高さ1.2m以上)と溝が三方に巡り、東西約30m、南北約45mの長方形の区画が形づくられています。現存する大小15個の礎石の分布などから、その中心に東西9m、南北18mほどの規模の瓦を用いない堂が存在したと推察されます。

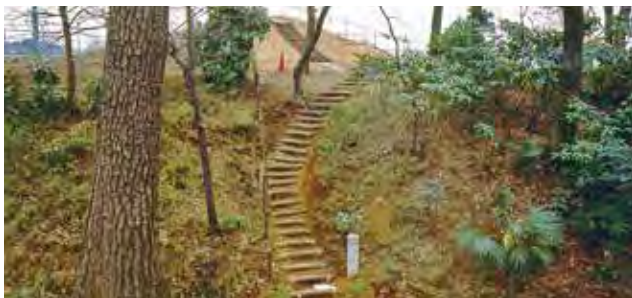
塚(西から)

また、伝鎌倉街道東側に位置する塚(盛土遺構)は、底面一辺約22m、高さ約3mで、一辺約7mの平坦な頂部を有する方錘台と復元され、周囲の地山層(黒褐色土)を削った土で築かれています。武蔵国分寺に関する「土塔」といわれてきましたが、2度の発掘調査の結果、14~15世紀頃に種々の祈願の成就を得るために築かれた修法壇跡で、対岸の伝祥応寺跡と関係する塚と考えられます。

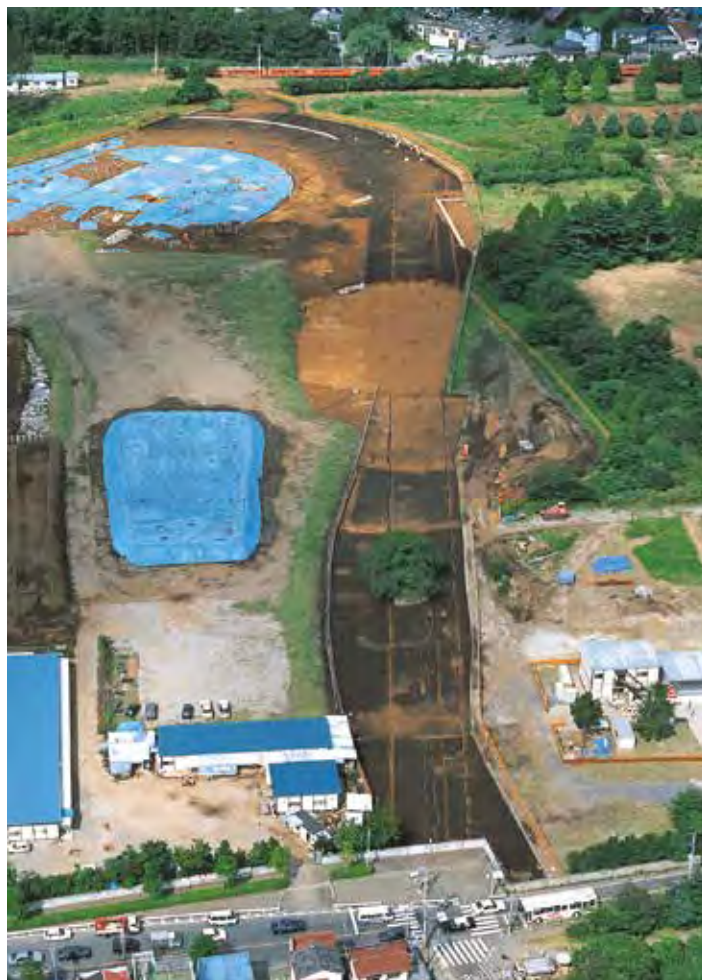
泉町地区で発見された東山道武蔵路(南から)

西国分寺駅の南東は旧国鉄中央鉄道学跡地で、平成7年の再開発事業に伴う発掘調査により、東西両側に側溝を持つ幅員約12m、南北約340mの直線道路が発見されました。

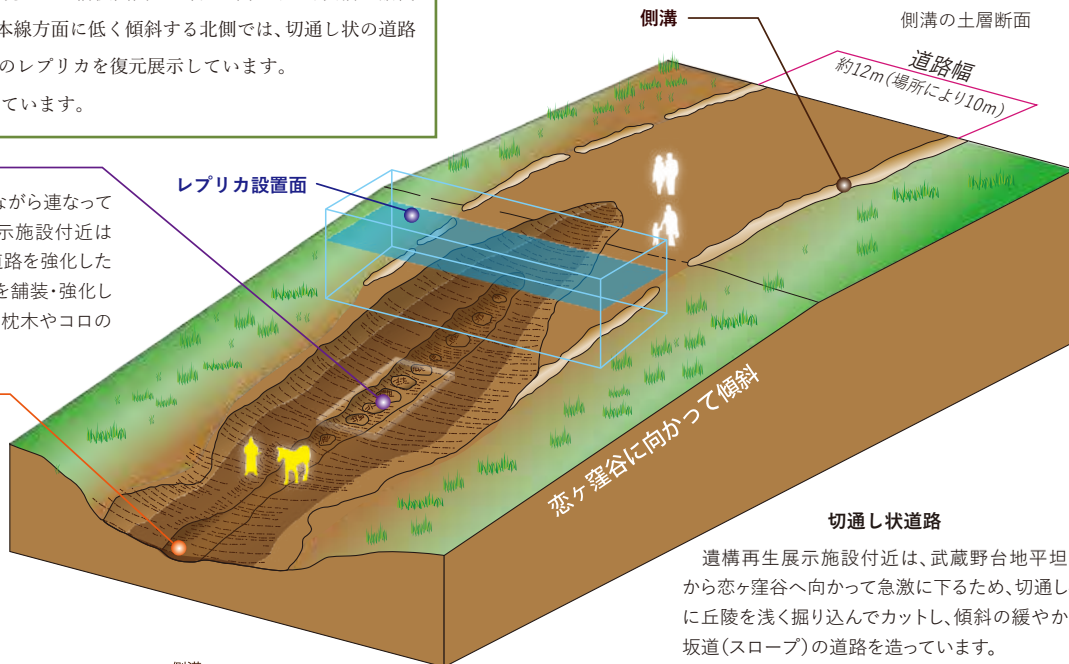
### 波板状圧痕

路面の中央部にある洗濯板状に接近しながら連なっている不整形な凹凸の窪みで、遺構再生展示施設付近は傾斜面に対して窪みに土砂を突き固めて道路を強化した痕跡と思われます。他の道路跡では、路面を舗装・強化した際の丸太棒の圧痕、修羅を牽引する際の枕木やコロの圧痕とも考えられています。

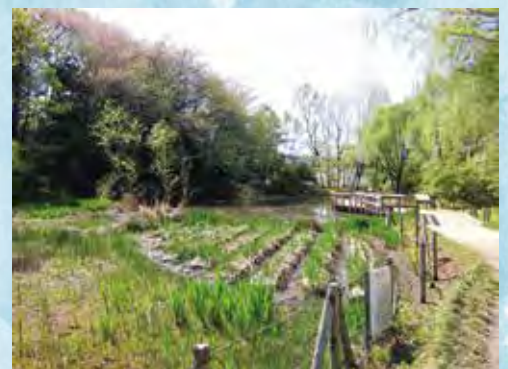
調査区付近の姿見の池湿地帯(東から)

姿見の池は昭和40年に一度埋められました。平成11年度に「国分寺姿見の池緑地保全地域」として整備されました。東山道武蔵路が検出された場所は、泉町地区の切通し状道路(第1期)の北側延長線上にあたります。

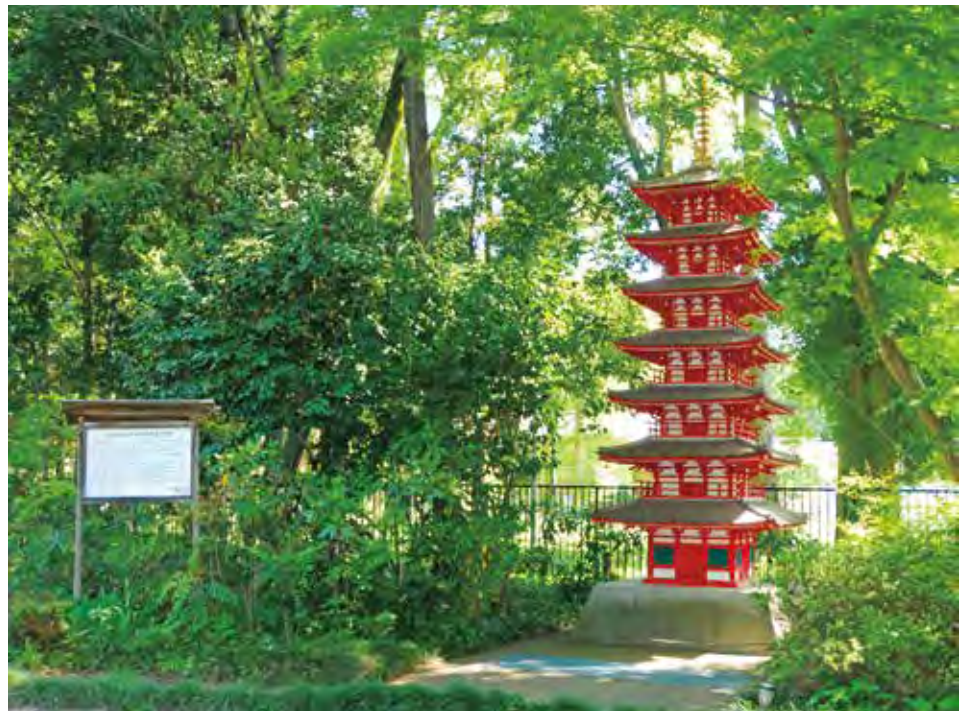
③ 武蔵国分寺七重塔推定復元模型(縮尺1/10)
