II. 史跡武蔵国分寺跡 附東山道武蔵路跡の概要

5. 史跡武蔵国分寺跡 附東山道武蔵路跡の指定概要

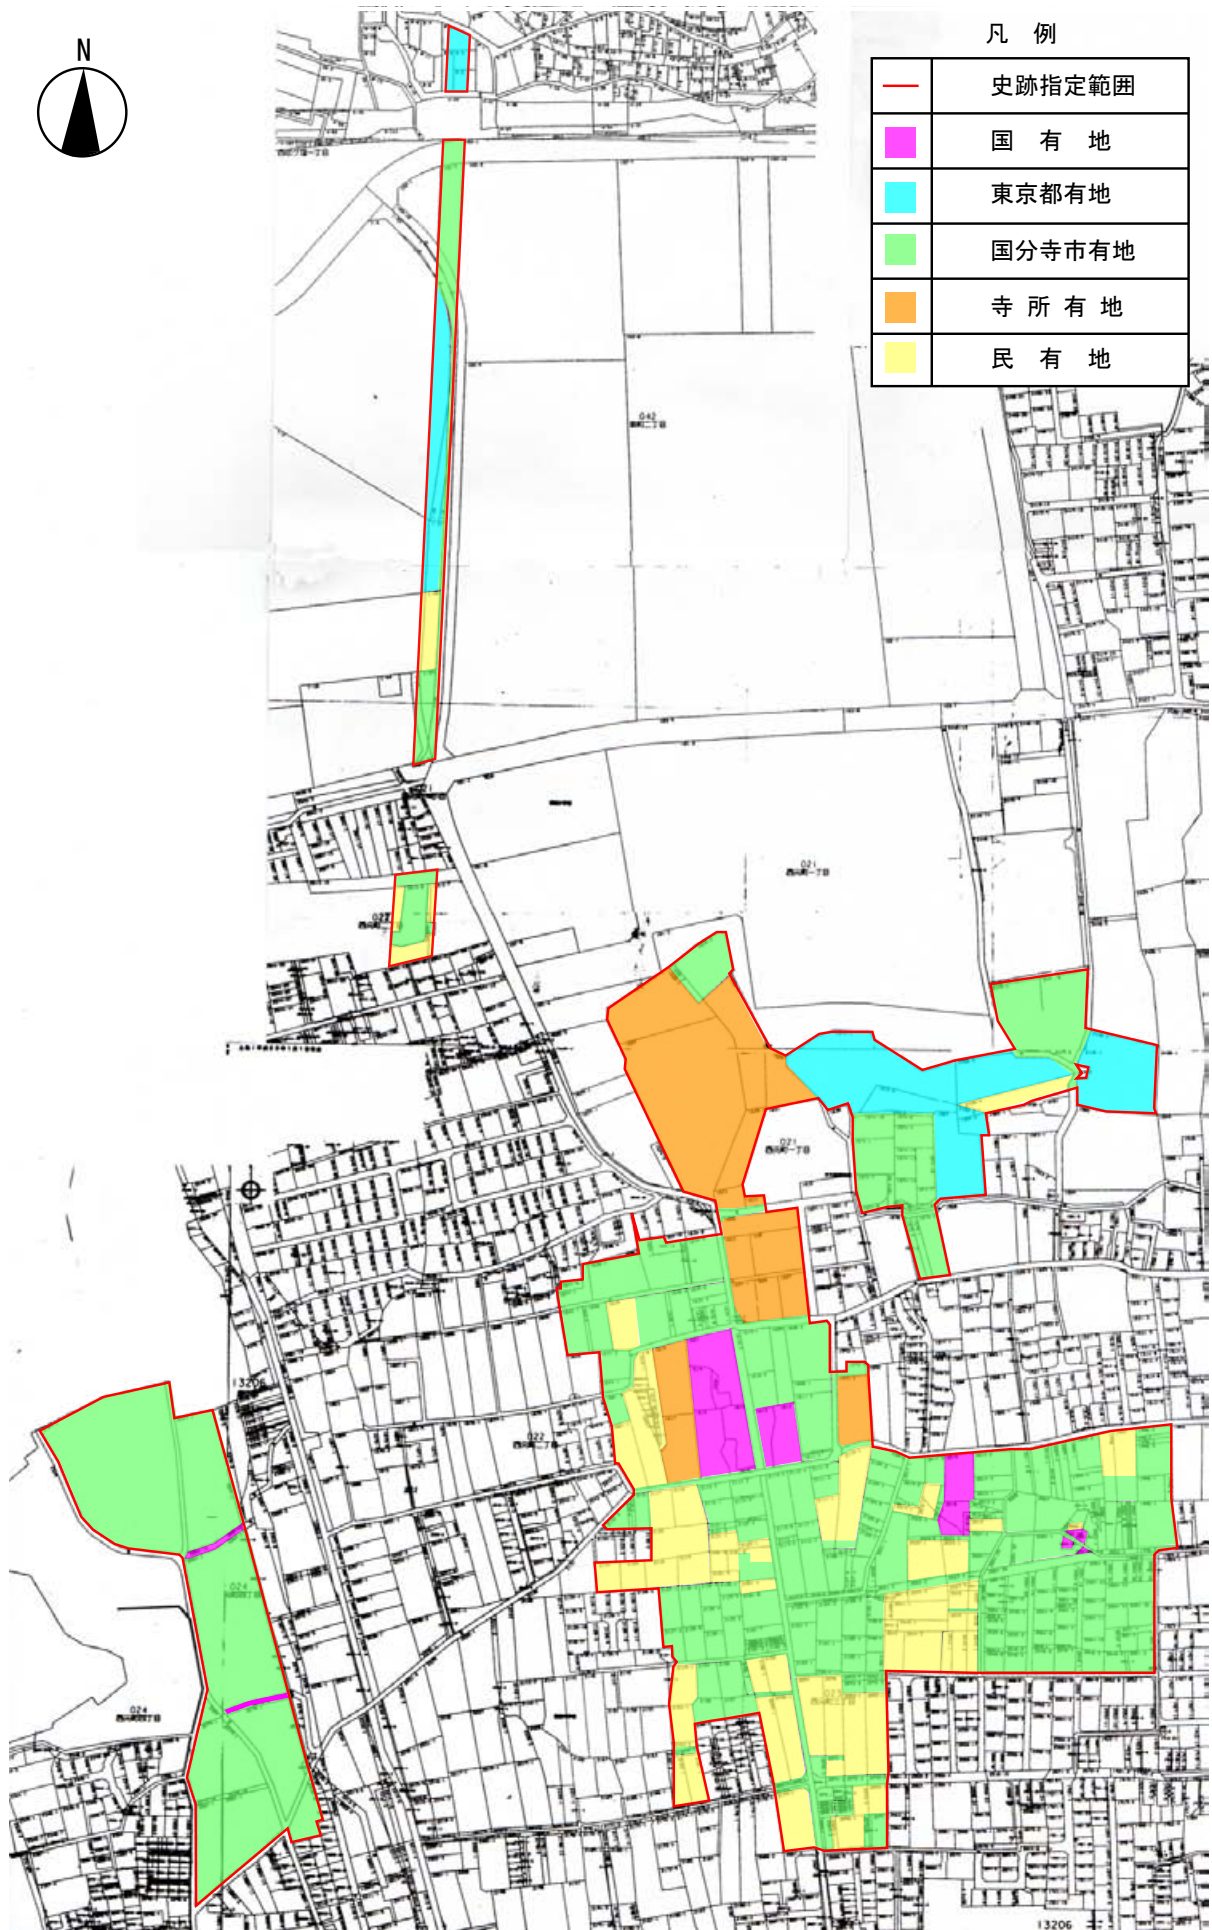
第 4 図 土地所有者状況図

これまでの公有化状況については、第 4 図のとおりである。なお、図示はしていないが、府中市参道口については都有地となっている。
